# Asbestinventarisatetest

Maalderijstraat 47, 9255 Buggenhout

Attestnummer : **20260720-000209.000**

Uitgegeven op : **20.07.2026**

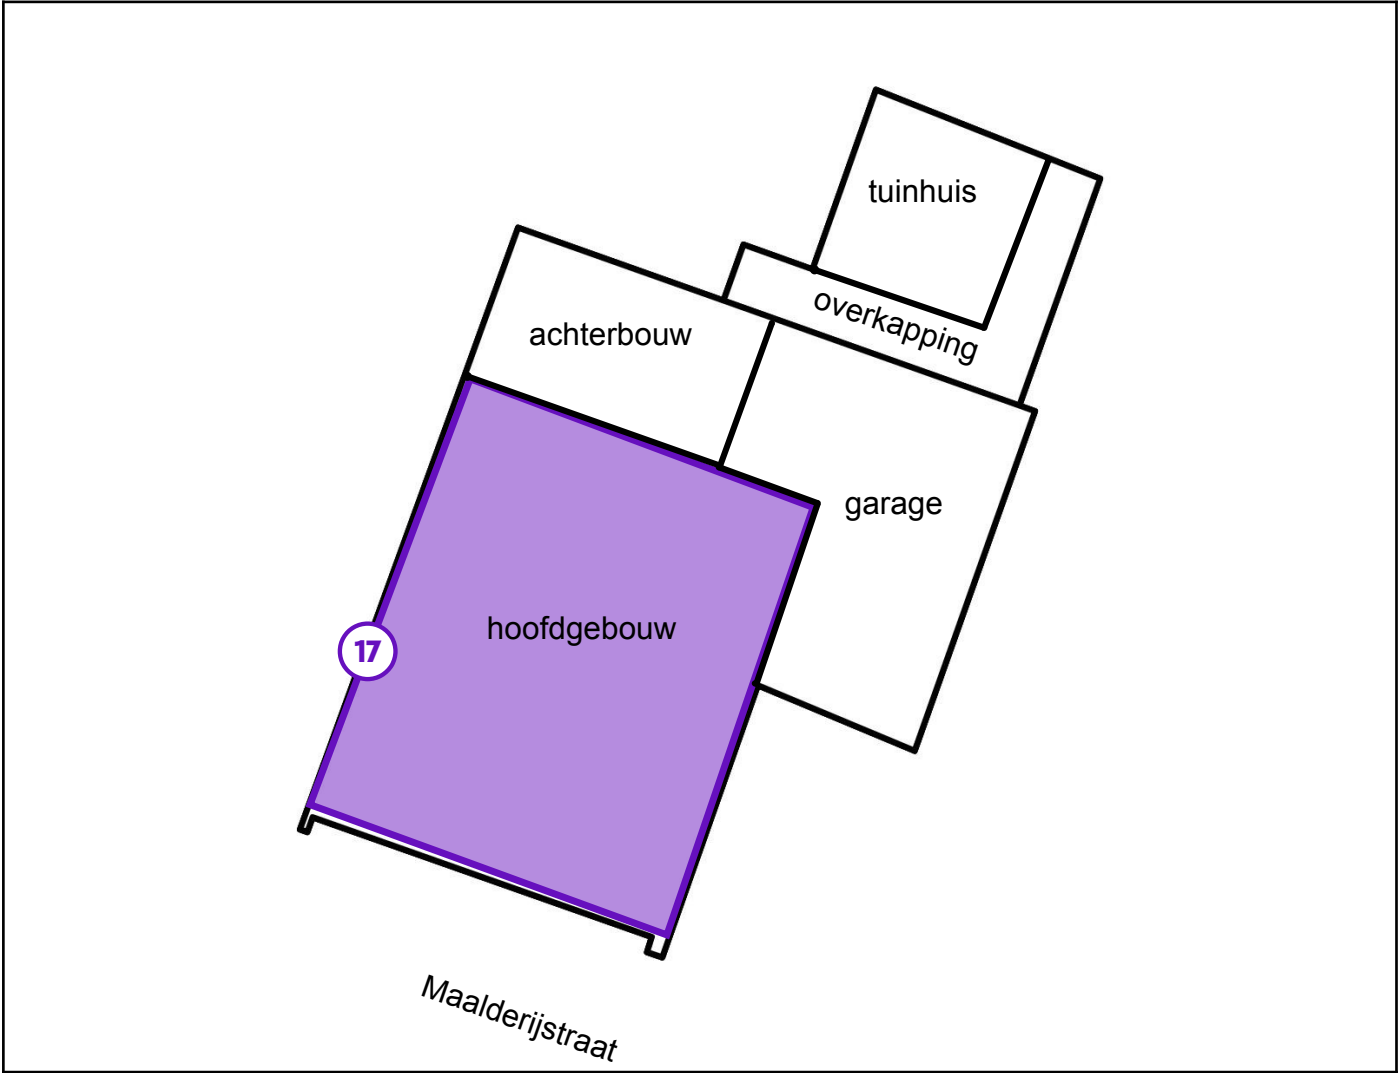
## Plan 1.2: Hoofdgebouw - onderdak

| Beschrijving | Type | Actie |
|---|---|---|
| 17. Onderdak - Riet | Overige ruimte of materiaal | - |

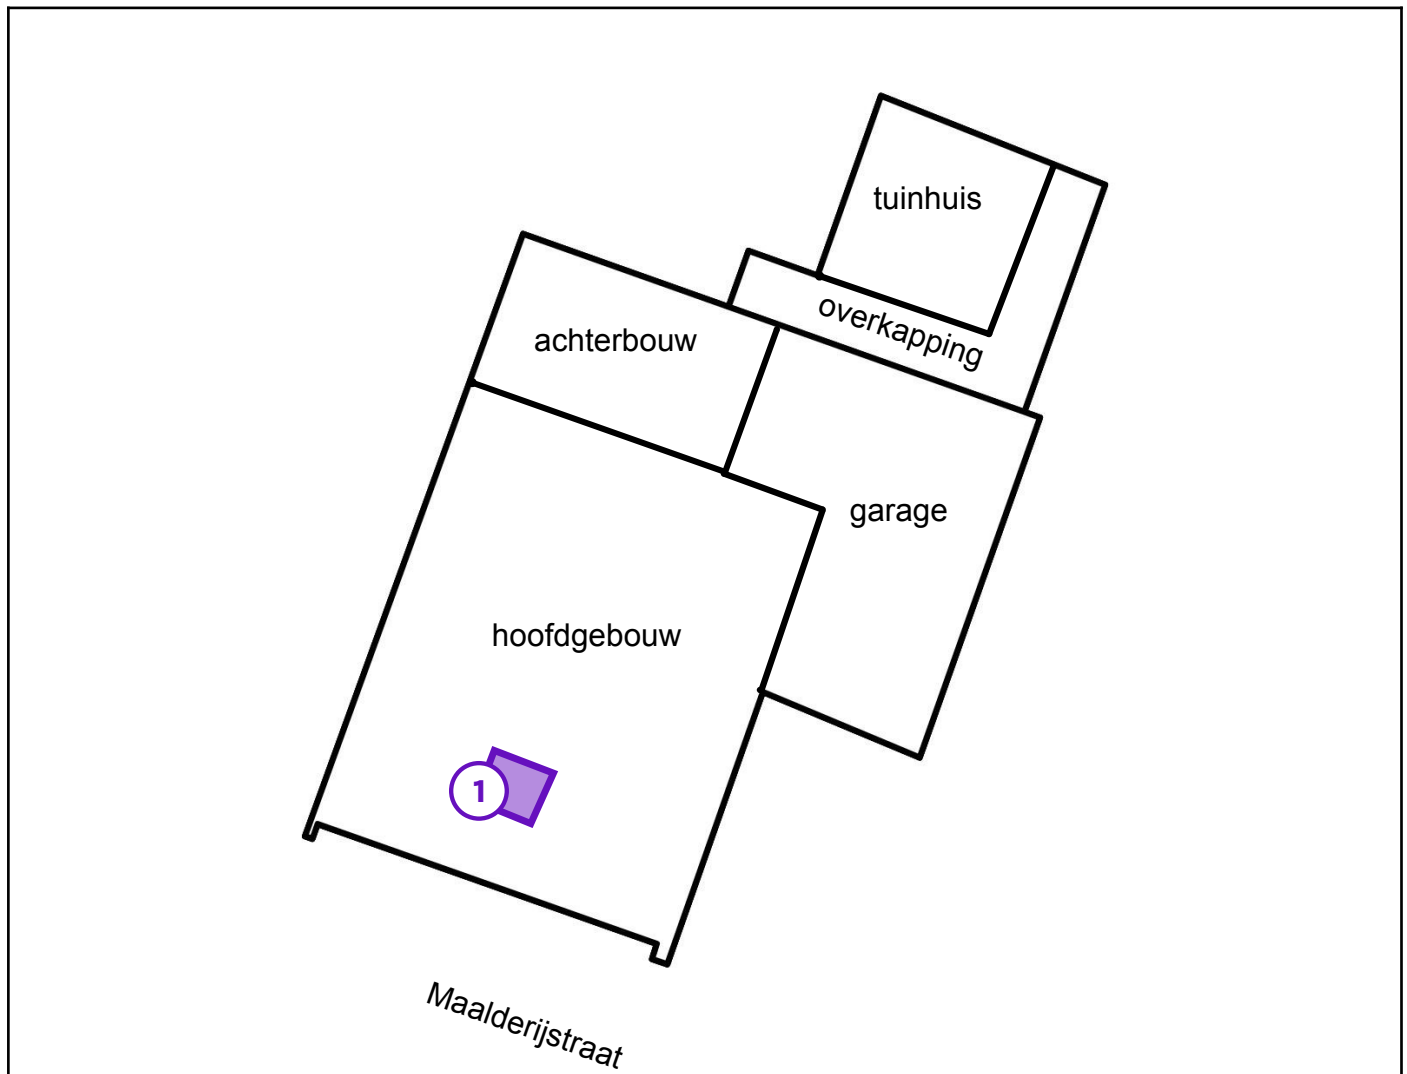
## Plan 1.3: Hoofdgebouw - schouw

| Beschrijving | Type | Actie |
|---|---|---|
| 1. Schouw - Dak | Beperking | - |

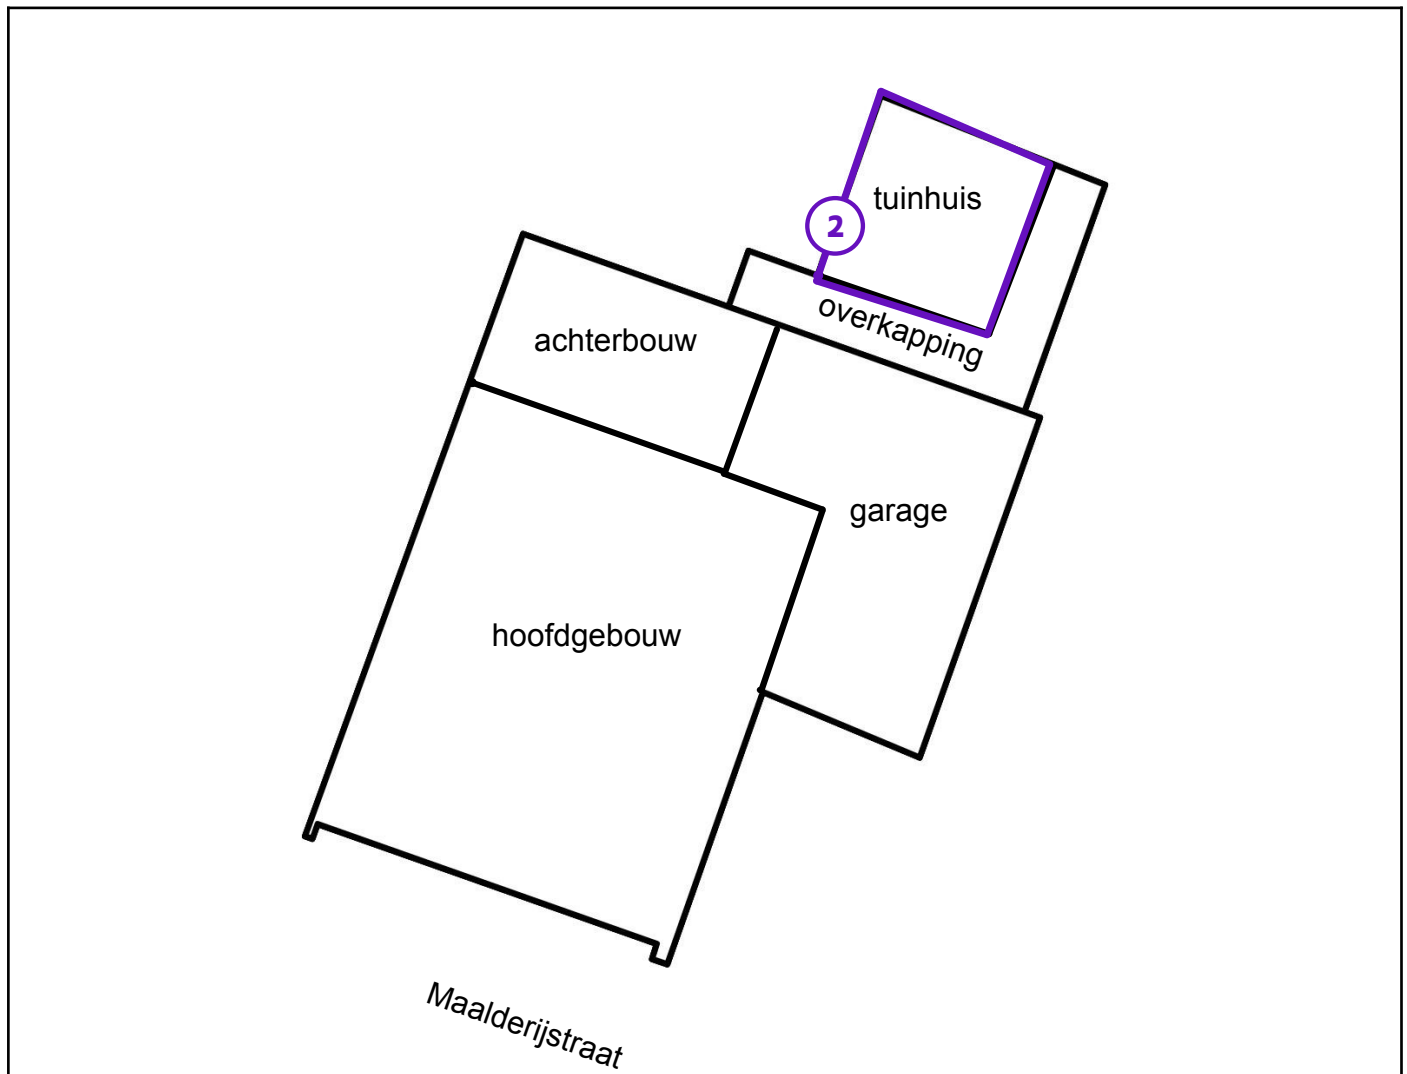
## Plan 1.4: Hoofdgebouw - tuinhuis

| Beschrijving | Type | Actie |
|---|---|---|
| 2. Tuinhuis houtenconstructie | Advies | - |

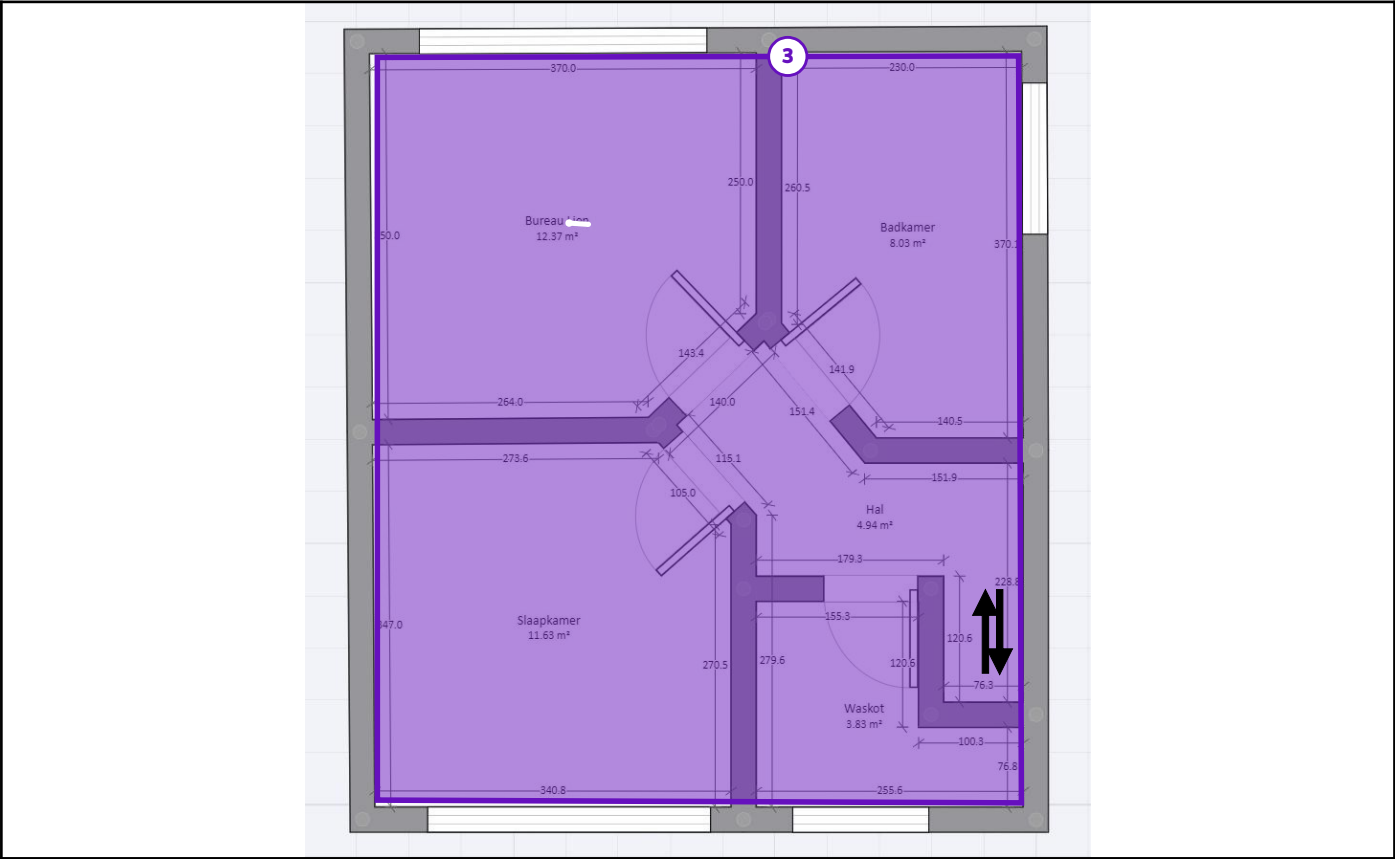
# Plan 1.8: 1ste verdiep - plafond

| Beschrijving | Type | Actie |
|---|---|---|
| 3. Plafond 1ste verdieping - voorzetwanden | Advies | - |
