# Asbestinventarisat attest

Hanenstraat 137, 9255 Buggenhout

Attestnummer : 20260724-000197.000

**Niet-asbestveilig**

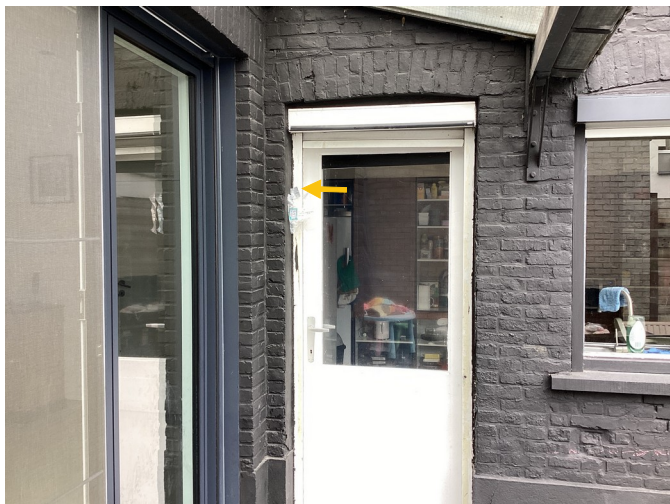
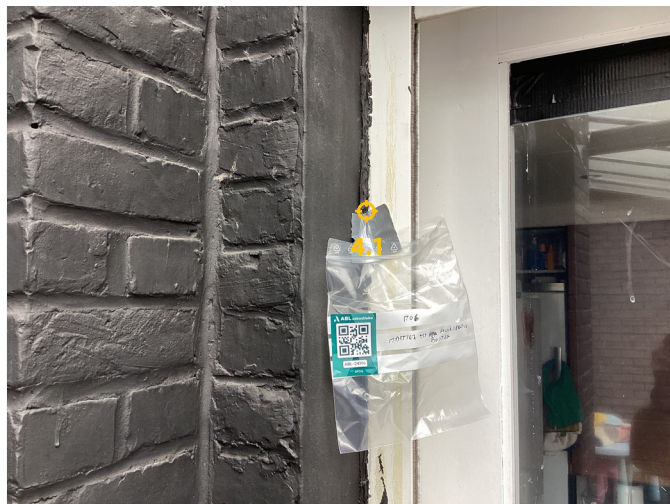
| Opmerking | De hoeveelheid betreft een schatting. |

Overzichtsfoto

Detailfoto

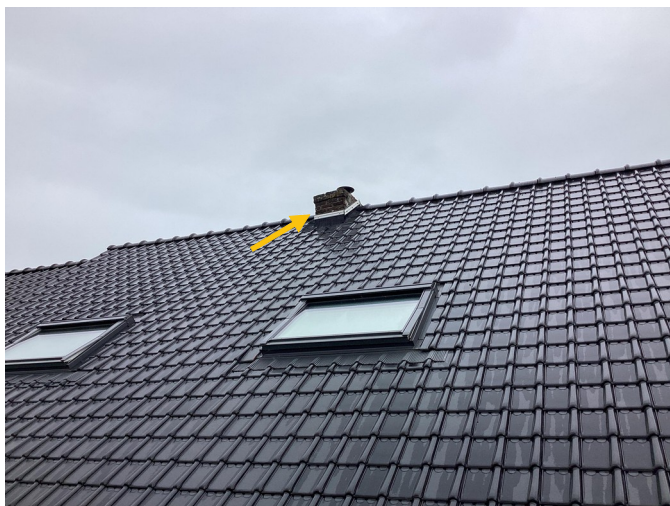
*Situeringsfoto*

- Plan 1.14: Dak

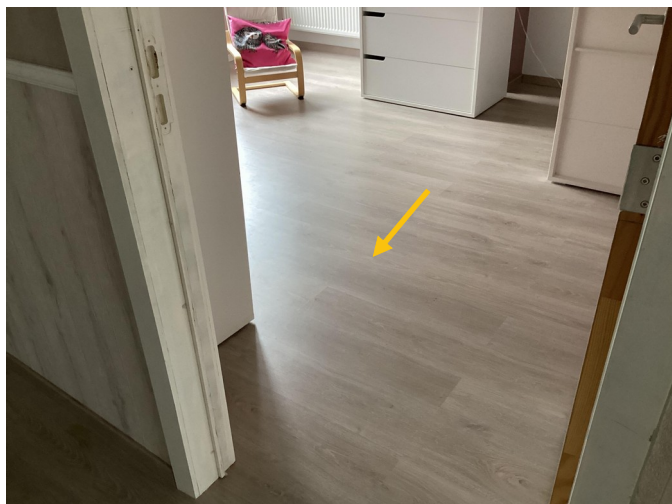
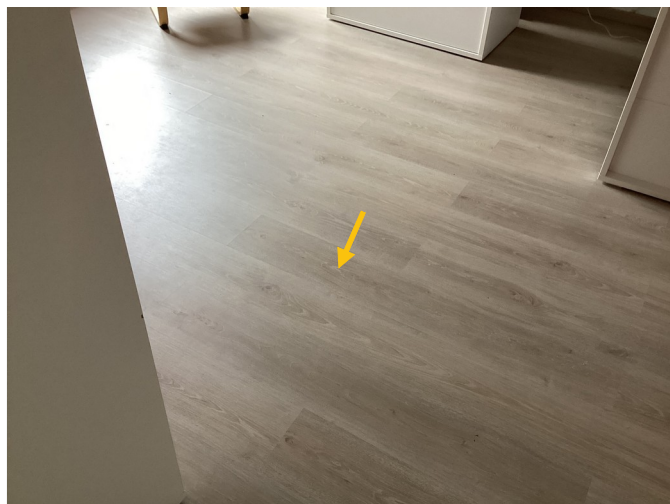
Situeringfoto

Detailfoto

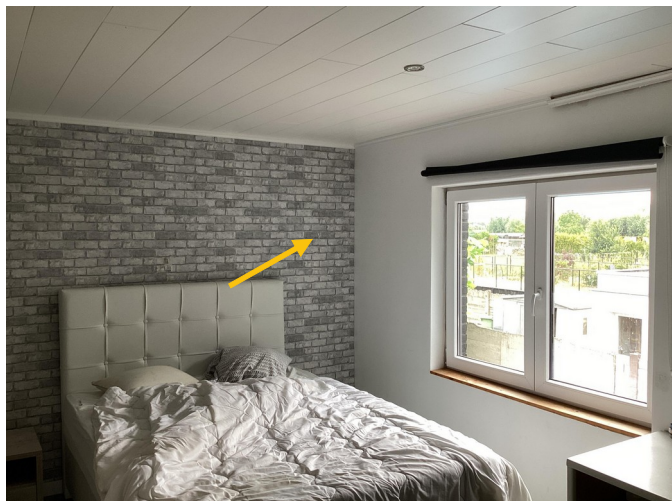
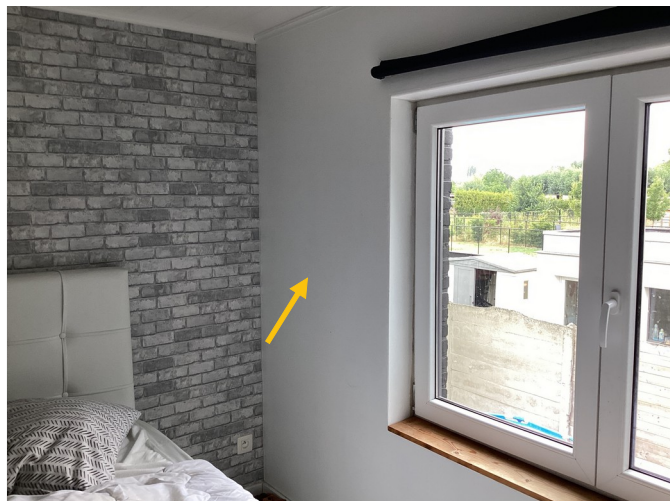
## Fiche 7: Valse wand(en)/voorzetwand(en) – Gipskarton-hout

| Basis voor advies | De asbestdeskundige beoordeelt het materiaal als niet-asbestverdacht. |

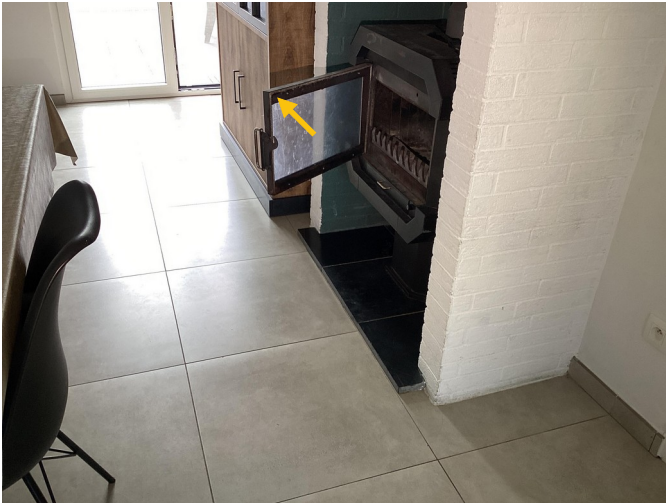
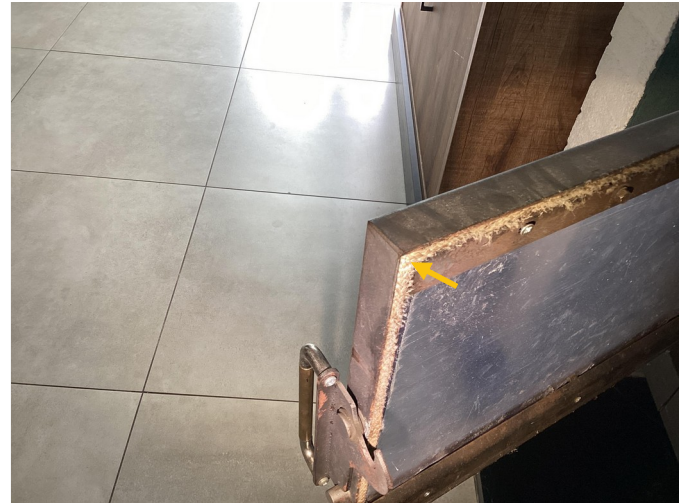
| Basis voor advies | De asbestdeskundige beoordeelt het materiaal als niet-asbestverdacht. |

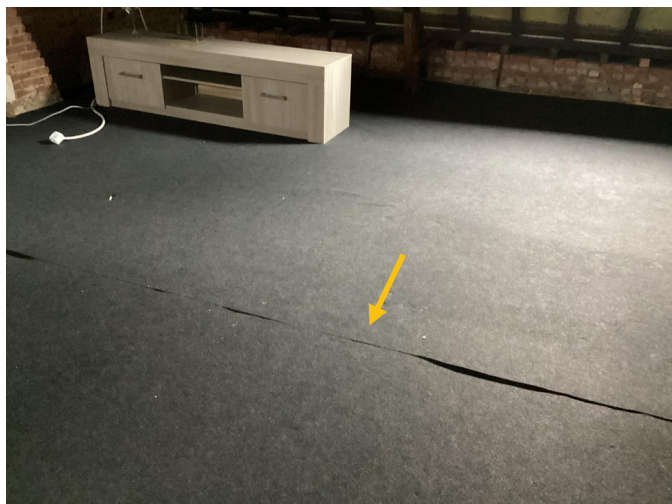
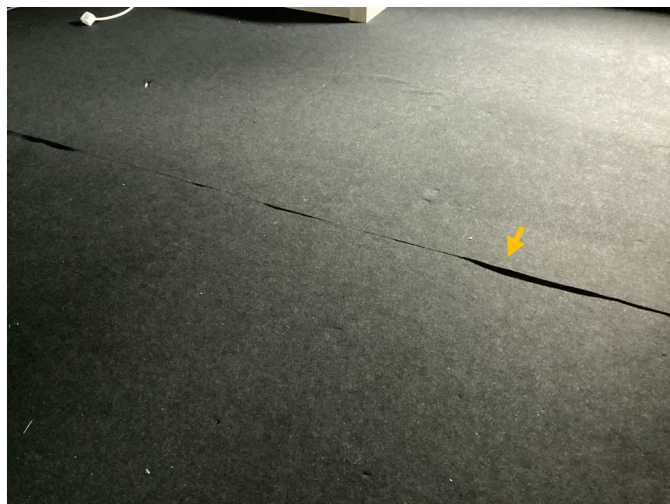
| Basis voor advies | De asbestdeskundige beoordeelt het materiaal als niet-asbestverdacht. |

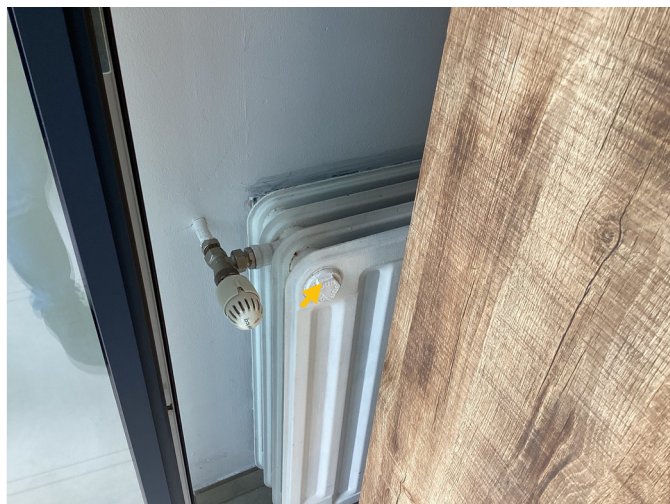
Situeringfoto

Mogelijk is er asbesthoudend materiaal aanwezig in de radiatoren ter hoogte van de verbindingstukken of achter de stoppen.

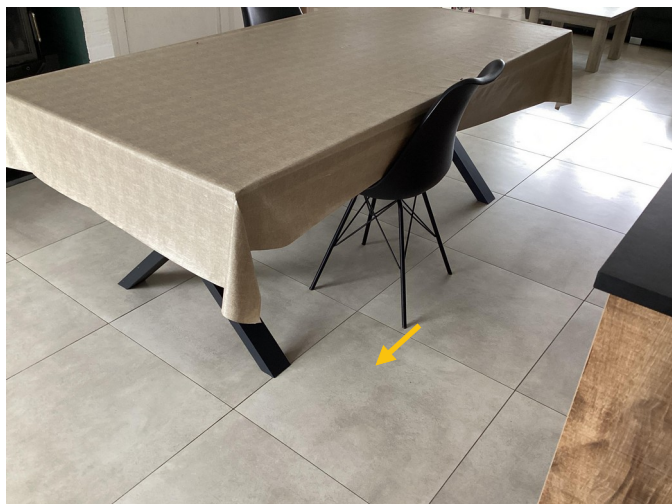
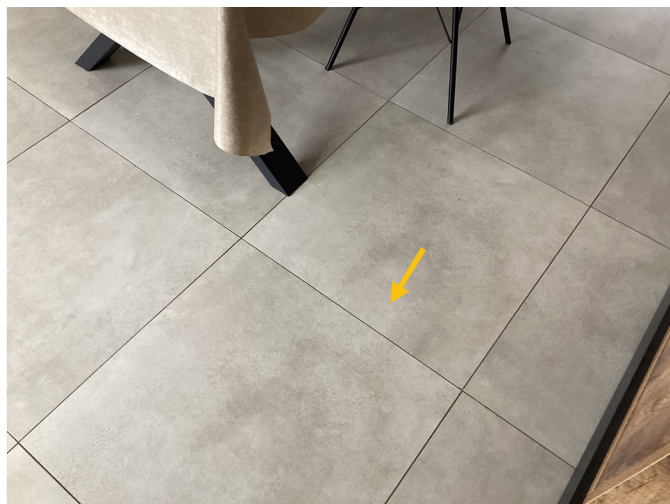
Op moment van de inspectie kon niet worden nagegaan of de tegellijm onder de vloertegels of achter de plinttegels asbestverdacht is. Bij renovatie of verwijdering van de tegels dient het materiaal te worden geanalyseerd voor de werken van start gaan.

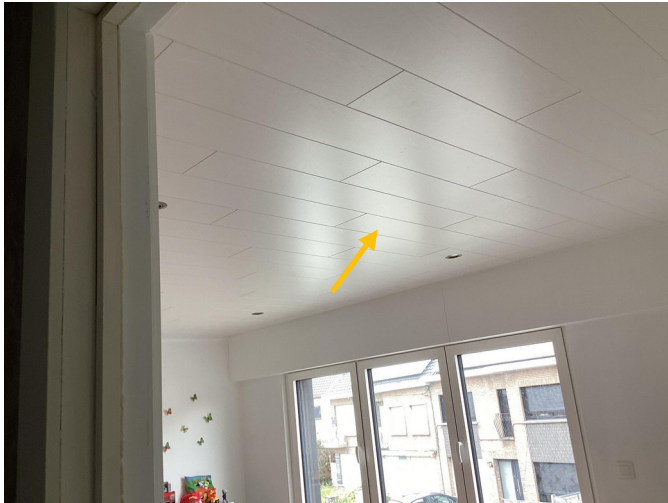
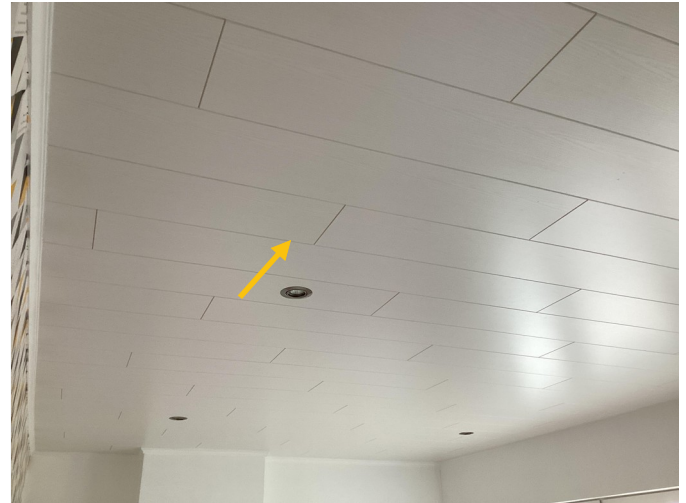
Het plafond bestaat uit niet-asbestverdachte gipskartonplaten/hout platen . Zonder destructie is het niet mogelijk om na te gaan of er asbestverdachte materialen aanwezig zijn achter de gipskartonplaten/houtplaten.

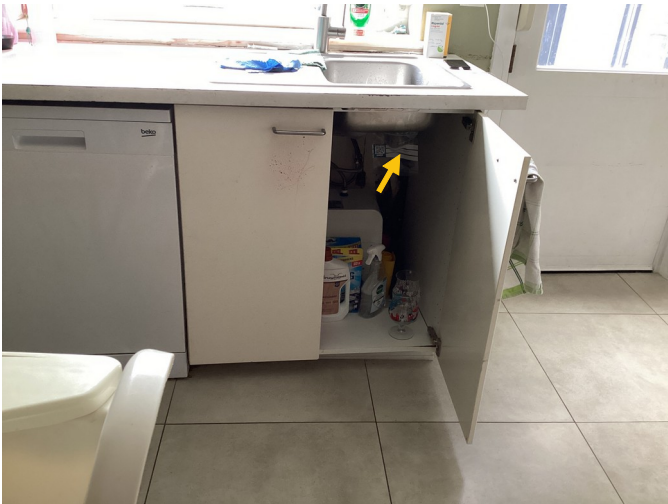
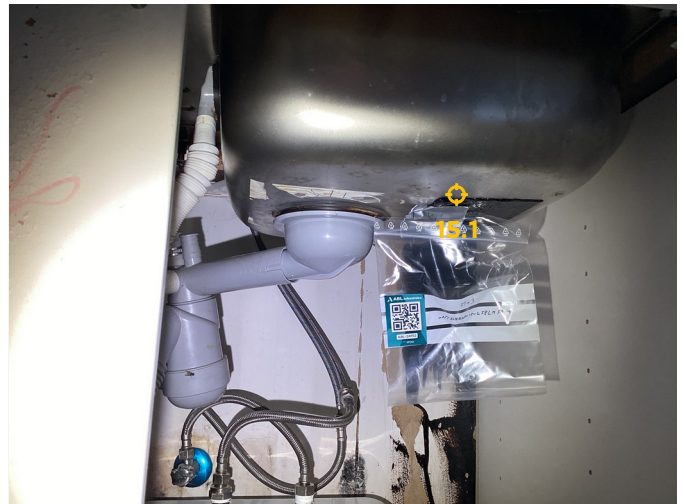
## Fiche 15: Ontdreuningsplaat/anti-dreunplaat onder spoelbak

Geen asbest

| # | Type | Referentie | Resultaat |
|---|---|---|---|
| 15.1 | Puntmonster | M03 | Geen asbest |

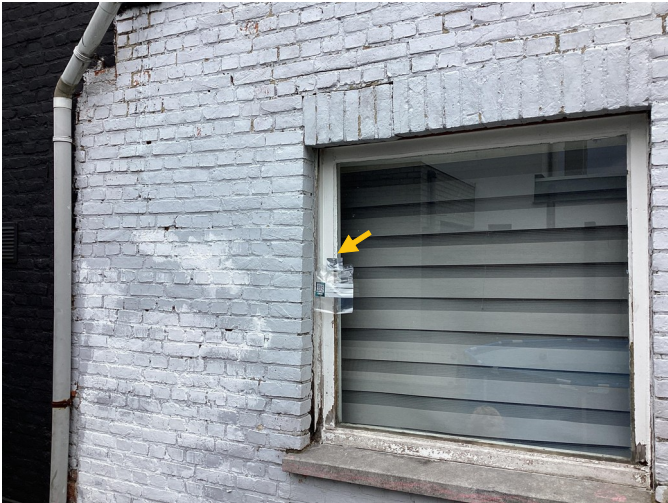
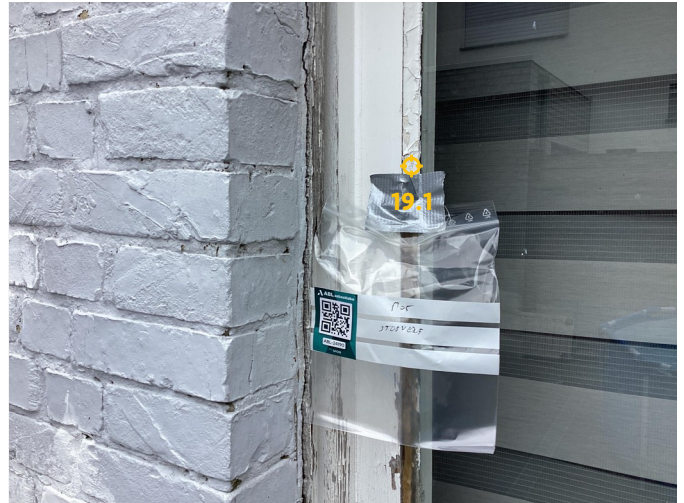
## Fiche 19: Stopverf

Geen asbest

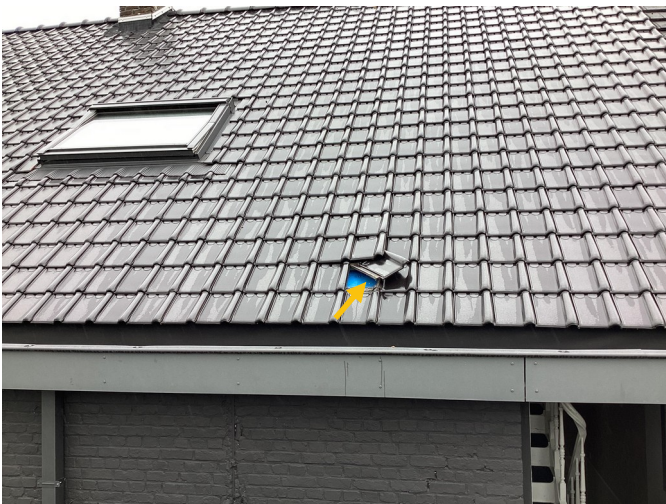
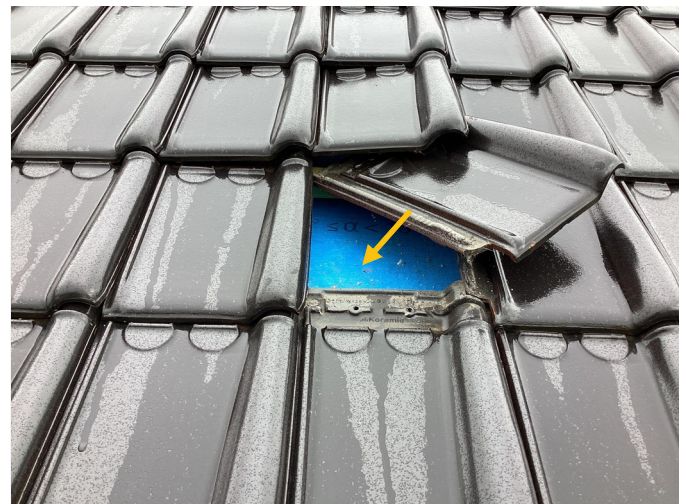
## Fiche 26: Onderdak - niet verdacht

| Beschrijving | Notitie | Terug te vinden op plannen |
|---|---|---|
| Fiche 26: Onderdak - niet verdacht | De materialen onder de dakbedekking (onderdak,...) zijn niet asbest verdacht. Deze bestaan uit blauwe doek | Plan 1.12: Dak |
