# Asbestinventarisatattest

Eikendreef 6, 9255 Buggenhout

Attestnummer : 20260728-000361.000

Uitgegeven op : 28.07.2026

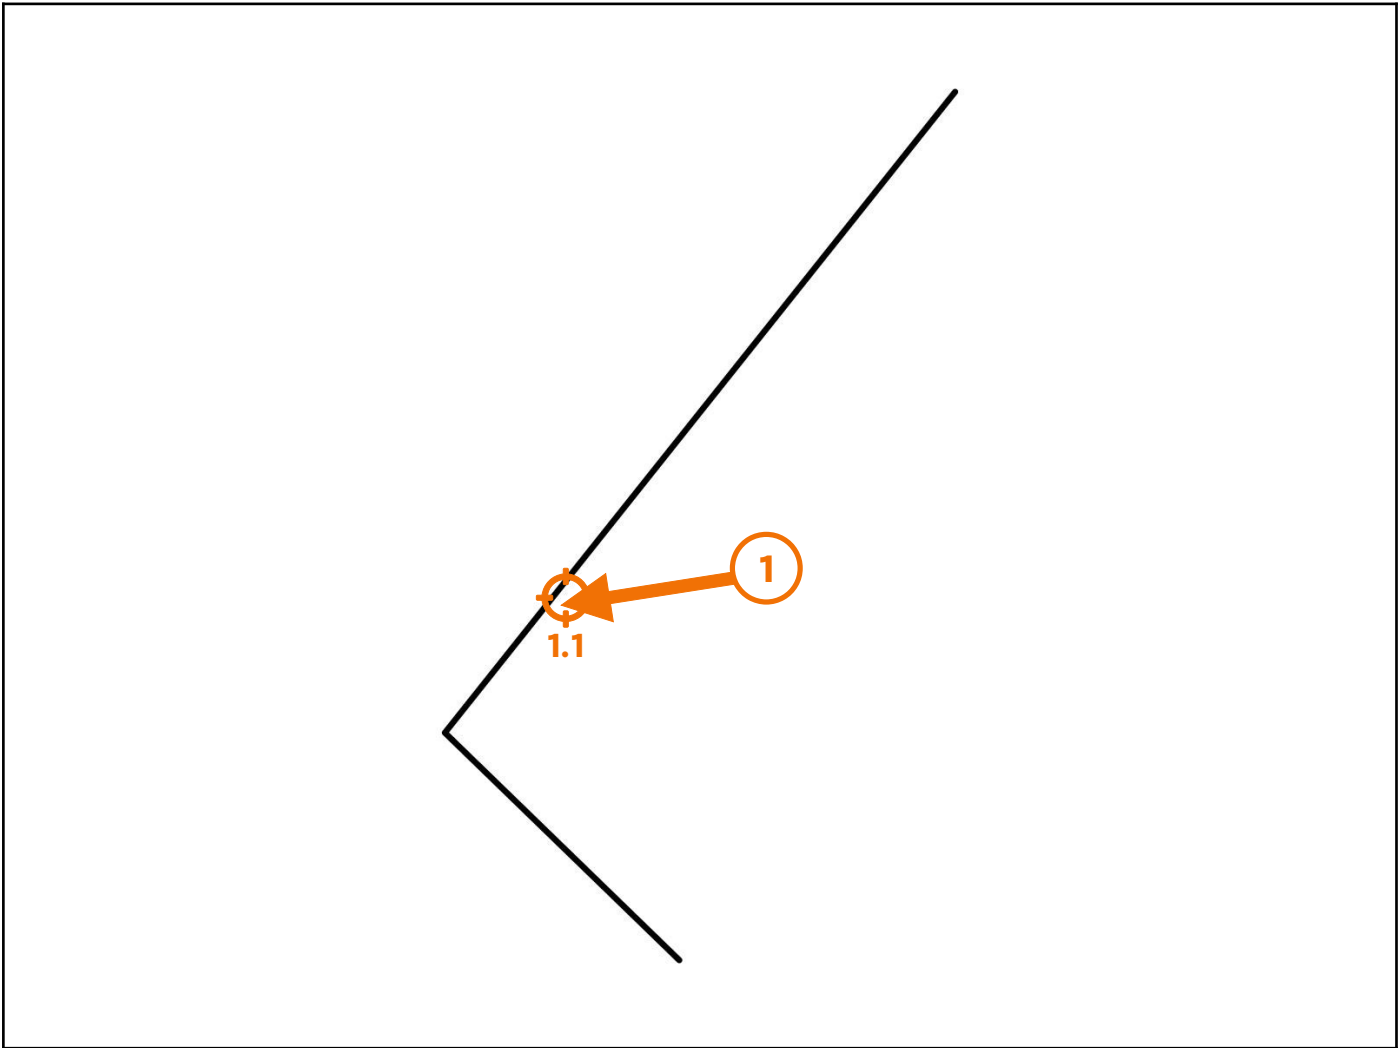
# Plan 2.1: Constructie plan

- 1 **Asbestmateriaal**
- 0 Beperkingen
- 0 Uitsluitingen
- 0 Roerende goederen
- 0 Puin, steenslag, (water)bodem
- 0 Adviezen
- 0 Geen asbest
