# Asbestinventarisatetest

Stationsstraat 41, 9255 Buggenhout

Attestnummer : **20260630-000517.000**

**Asbestveilig** (maar mogelijk niet asbestvrij)

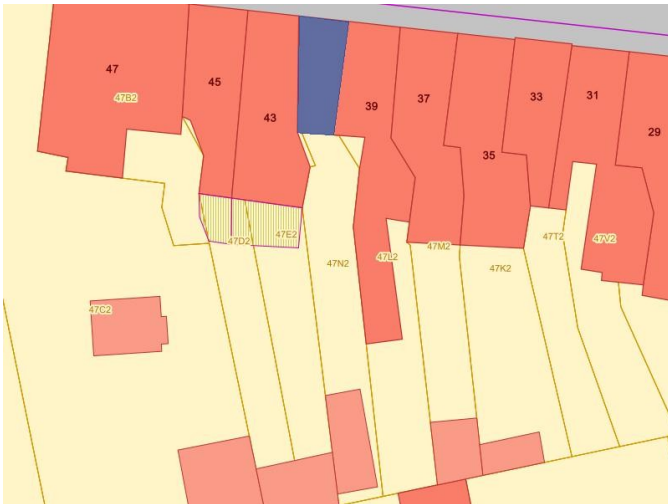
## Zone 1: Hoofdgebouw

- 0 Asbestmaterialen
- 1 Beperking
- 1 Uitsluiting
- 0 Roerende goederen
- 0 Puin, steenslag, (water)bodem
- 3 Adviezen
- 6 Geen asbest

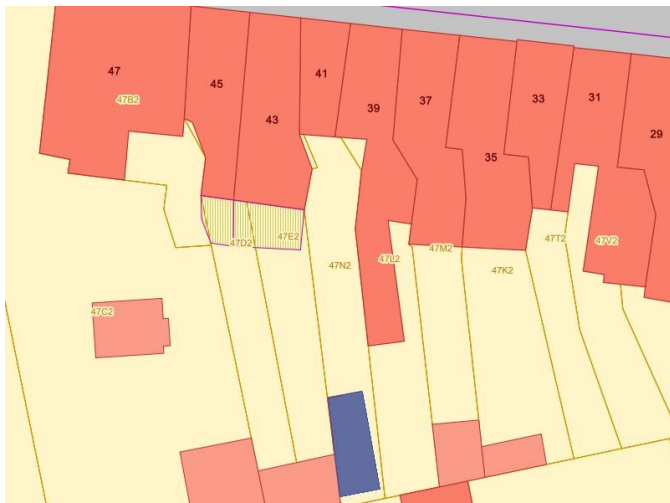
## Zone 2: Bijgebouw

- 0 Asbestmaterialen
- 0 Beperkingen
- 0 Uitsluitingen
- 0 Roerende goederen
- 0 Puin, steenslag, (water)bodem
- 0 Adviezen
- 0 Geen asbest
