# Asbestinventarisatetest

Hoogveld 19, 1840 Londerzeel

Attestnummer : 20260902-000331.000

Uitgegeven op : 02.09.2026

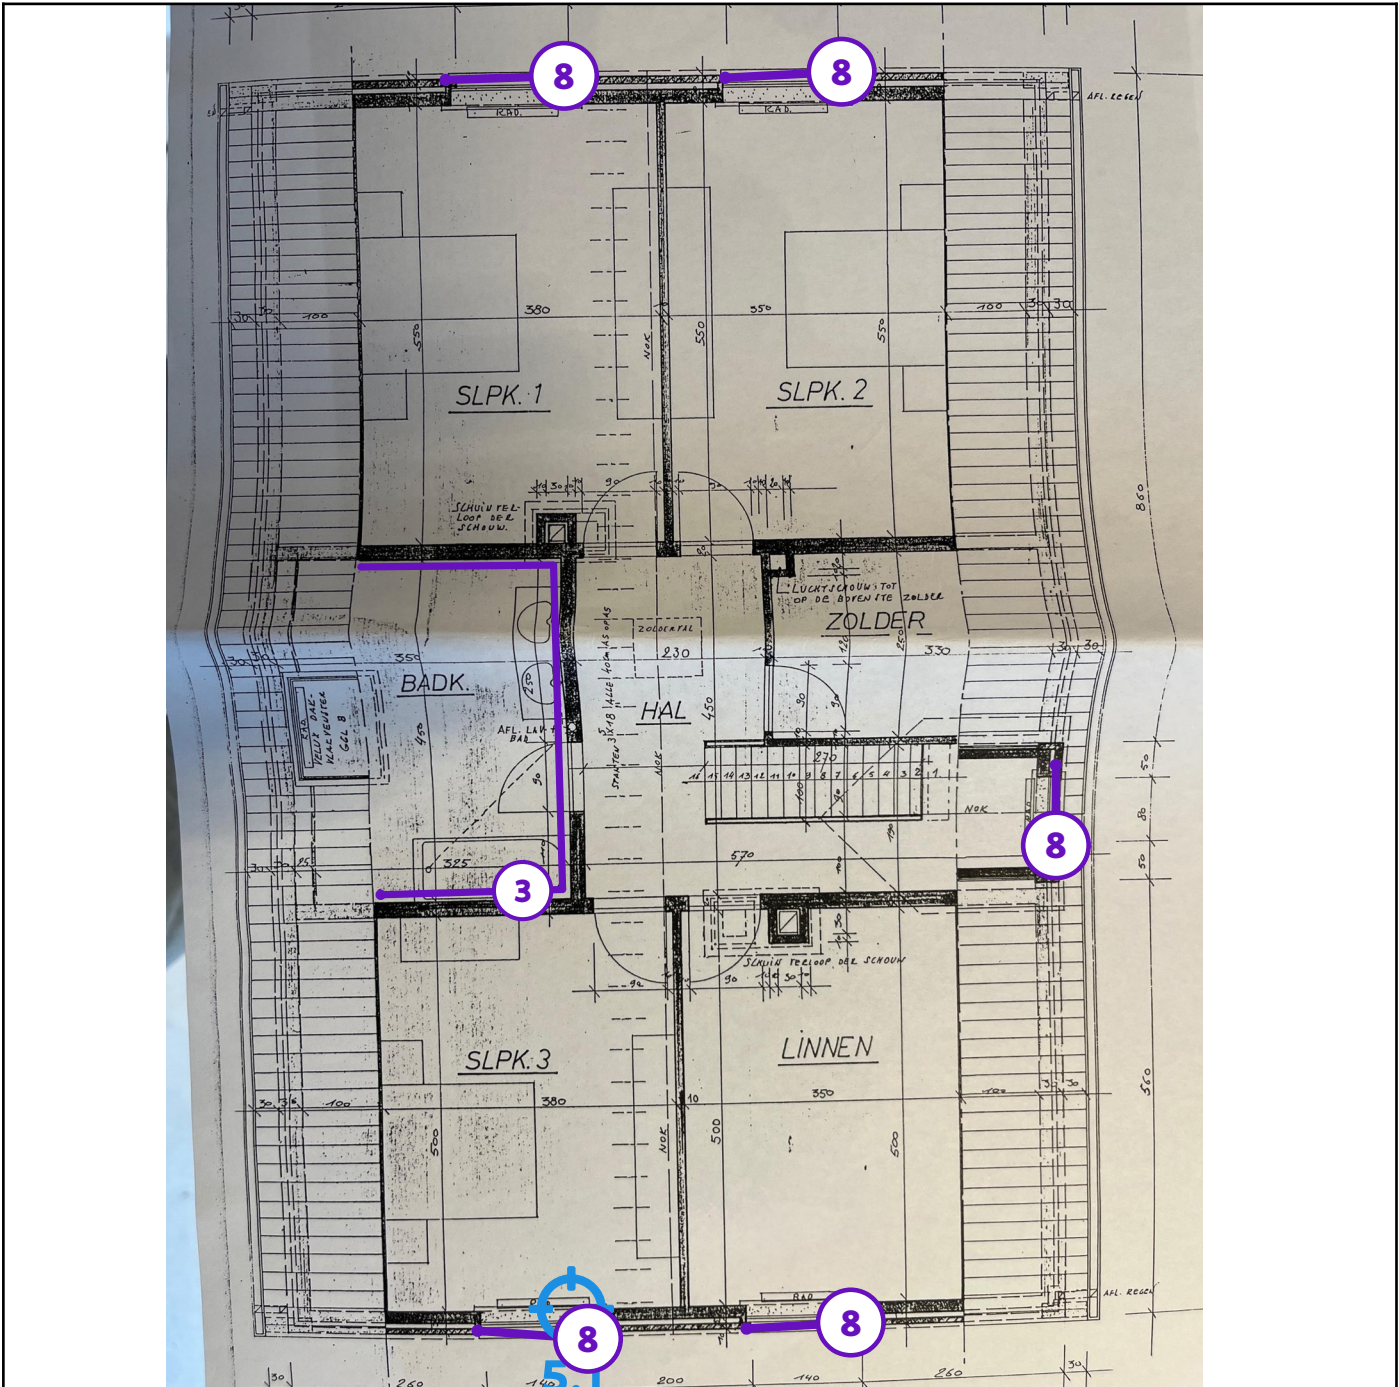
Plan 1.4: Verdieping +1

Alle muren bevatten pleisterwerk  
Geen verdachte vloerbedekking aangetroffen

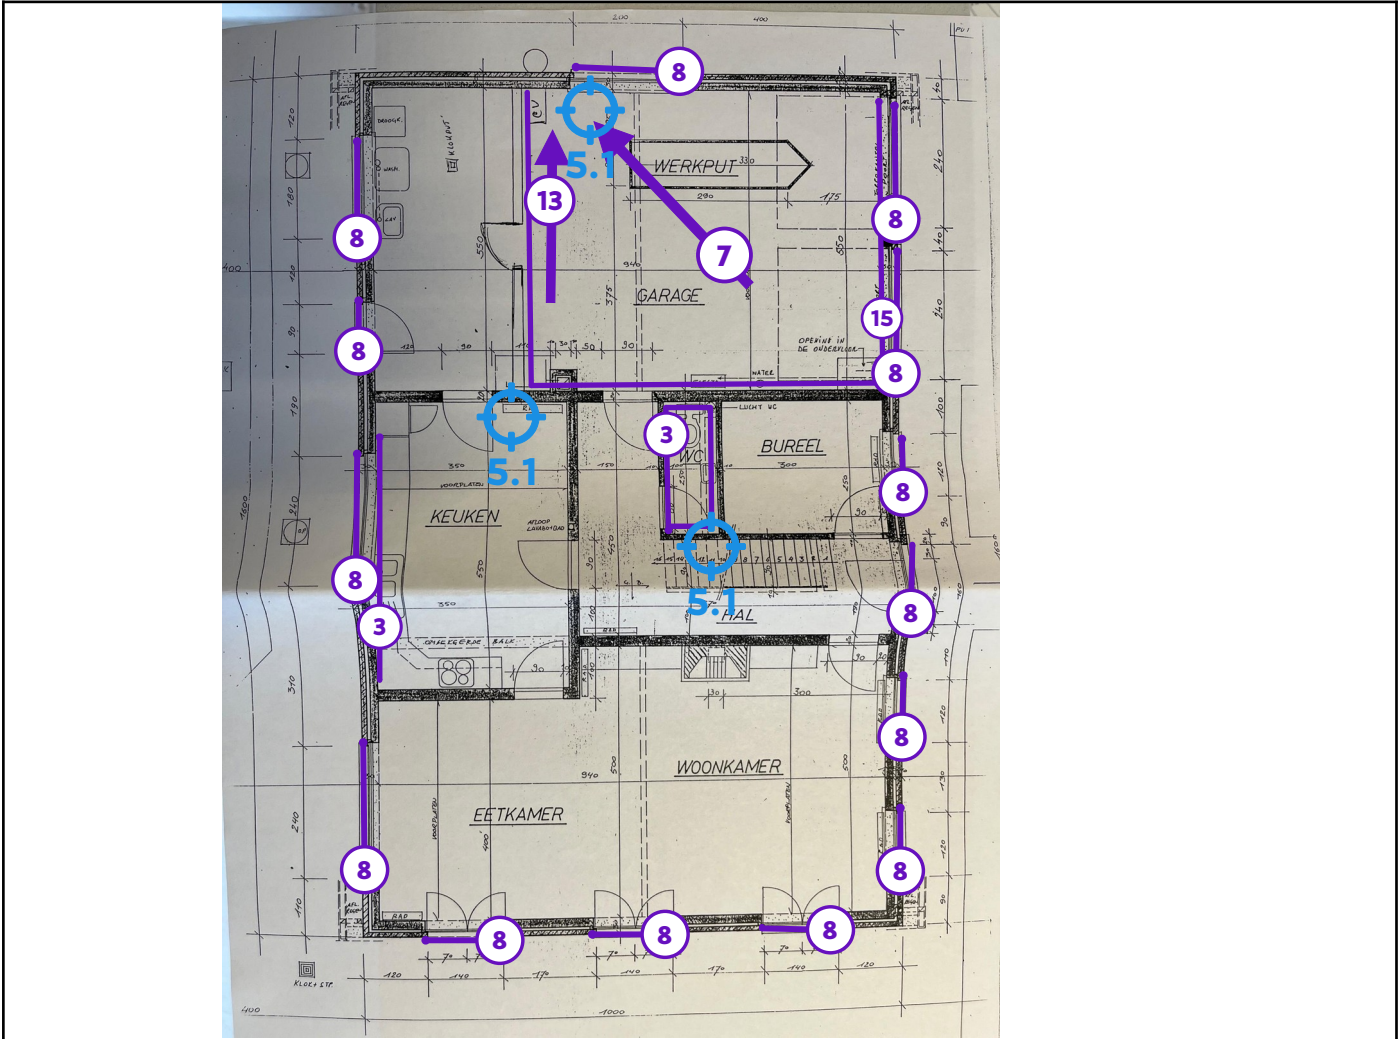
# Plan 1.6: Gelijkvloers

Geen verdachte vloerbedekking aangetroffen

Alle muren bevatten pleisterwerk, exclusief gedeelte garage
