# Asbestinventarisatetest

Blokstraat 82, 1840 Londerzeel

Attestnummer : 20230917-000144.000

**Niet-asbestveilig**

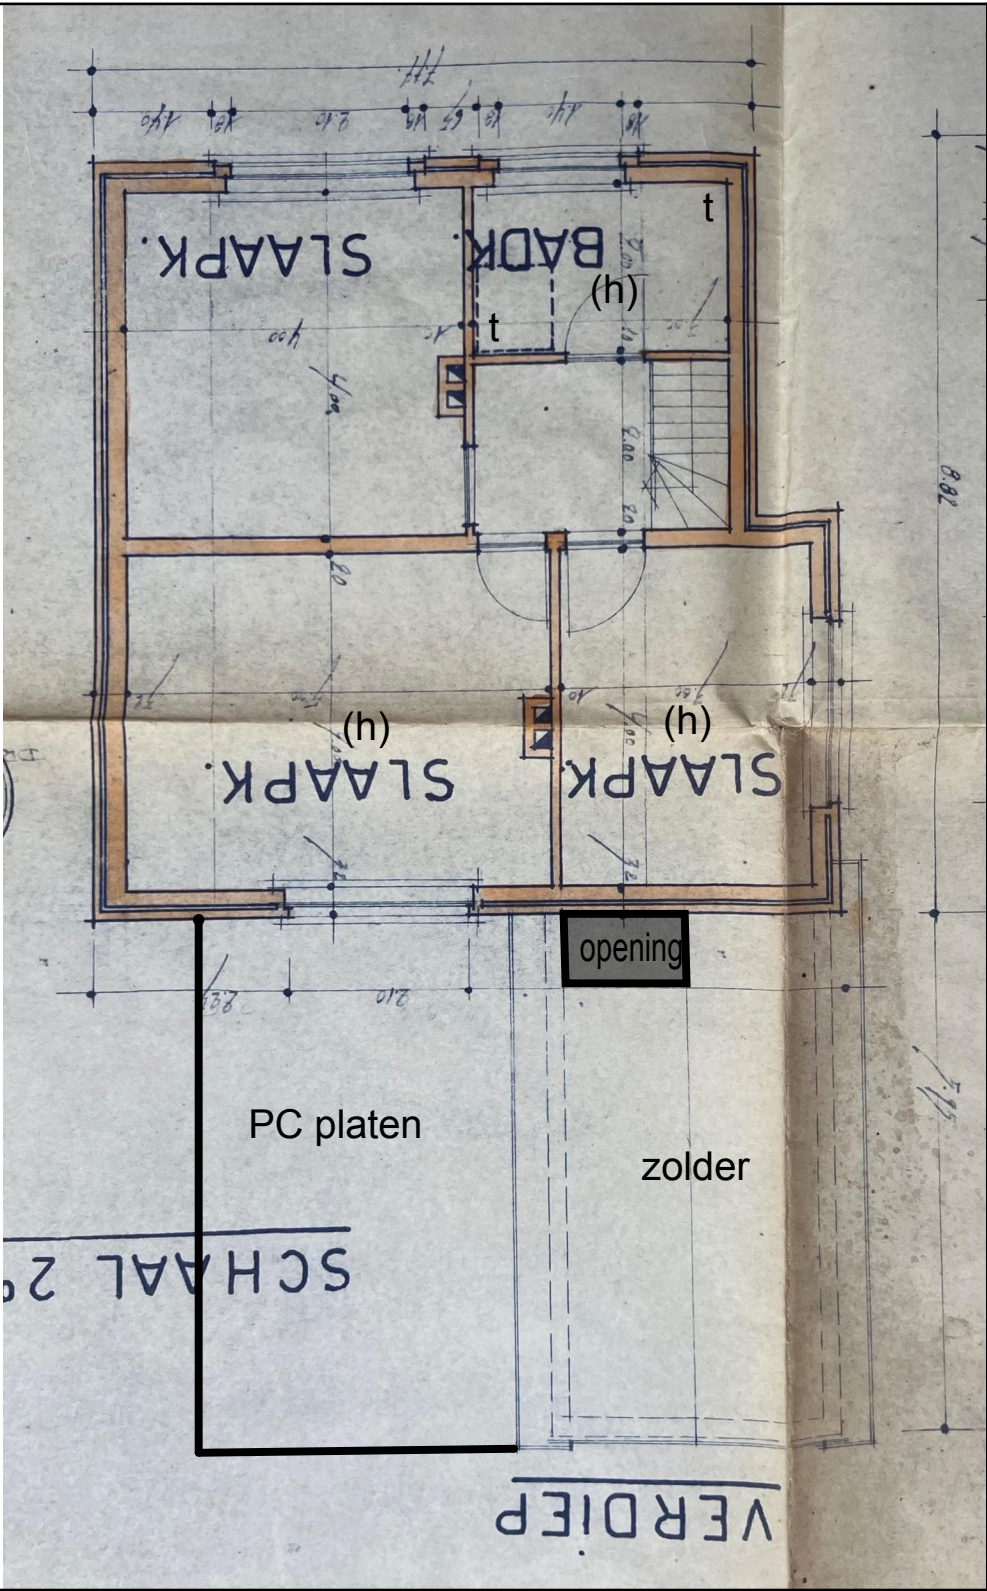
Plan 1.5: 1ste verdieping woning

alle plafonds voorzien van pleisterwerk tenzij anders vermeld  
alle muren voorzien van pleisterwerk tenzij anders vermeld

| Beschrijving | Type | Actie |
|---|---|---|
| 5. Menuiserie onderdakplaten - woning | Asbestmateriaal | Verwijderen |

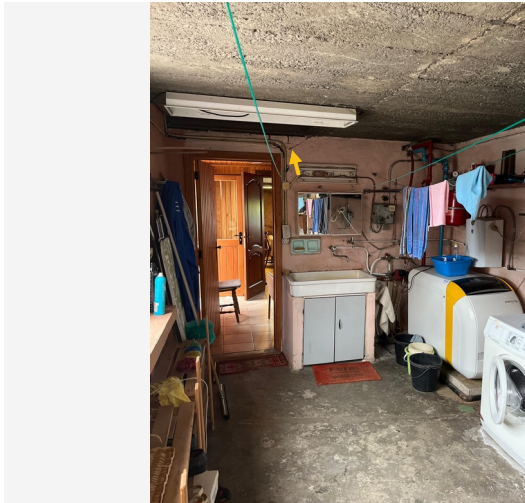
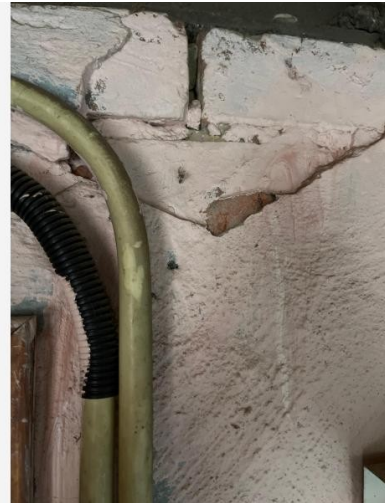
Geen asbest

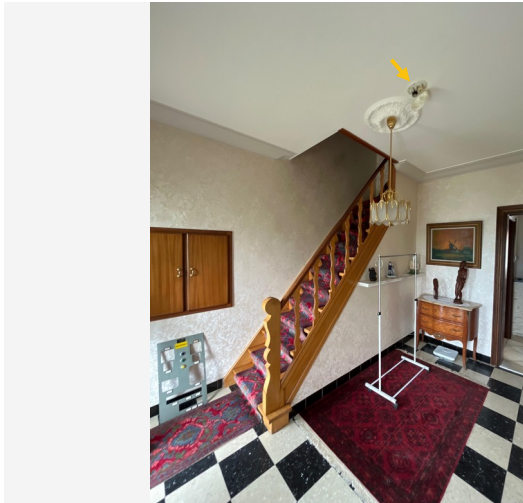
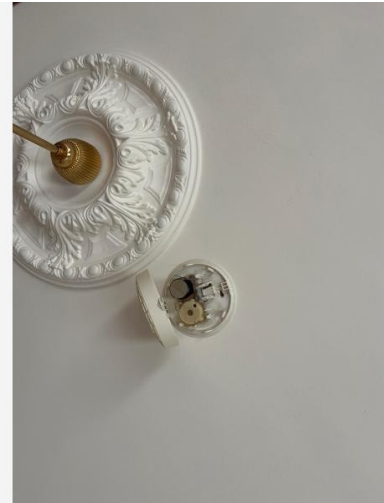
| <b>Opmerking</b> | <p>De hoeveelheid pleisterwerk vermeld in deze fiche is een inschatting die zo goed als mogelijk de werkelijkheid weergeeft.</p> <p>Om de juiste hoeveelheid te bepalen dient er een doorgedreven opmeting plaats te vinden om de dikte van het pleisterwerk te bepalen. Dit kadert momenteel niet in onze opdracht.</p> |

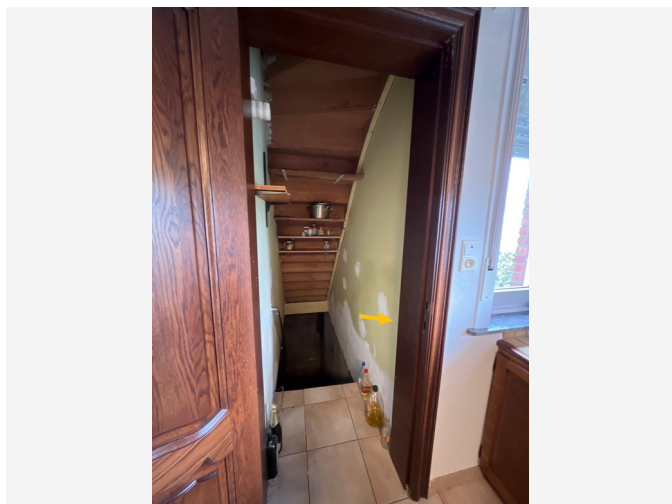
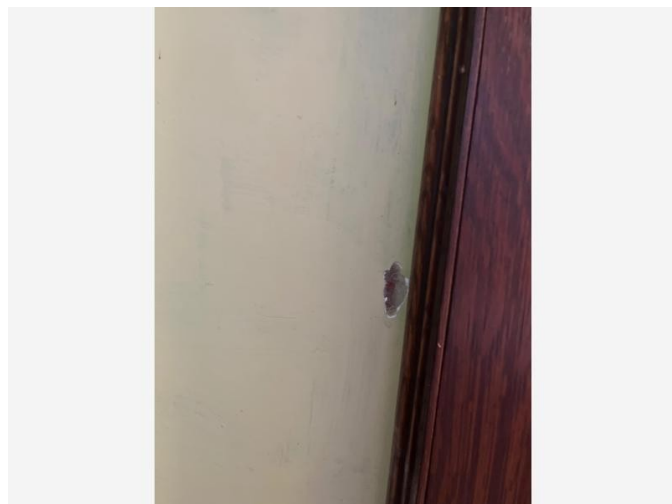
| <b>Opmerking</b> | <p>In stooklokaal geen pleisterwerk aanwezig.</p> <p>De hoeveelheid pleisterwerk vermeld in deze fiche is een inschatting die tracht zo goed als mogelijk de werkelijkheid weer te geven. Om de juiste hoeveelheid te bepalen dient er een doorgedreven opmeting en destructief onderzoek plaats te vinden om de dikte van het pleisterwerk te bepalen en tevens de plaatsen te detecteren waar zich mogelijks pleisterwerk bevindt achter eventuele valse wanden of plafonds. Dit kadert momenteel niet in onze opdracht.</p> |
