# Asbestinventarisatattest

Beukenstraat 114, 9255 Buggenhout

Attestnummer : 20260903-000204.000

Uitgegeven op : 03.09.2026

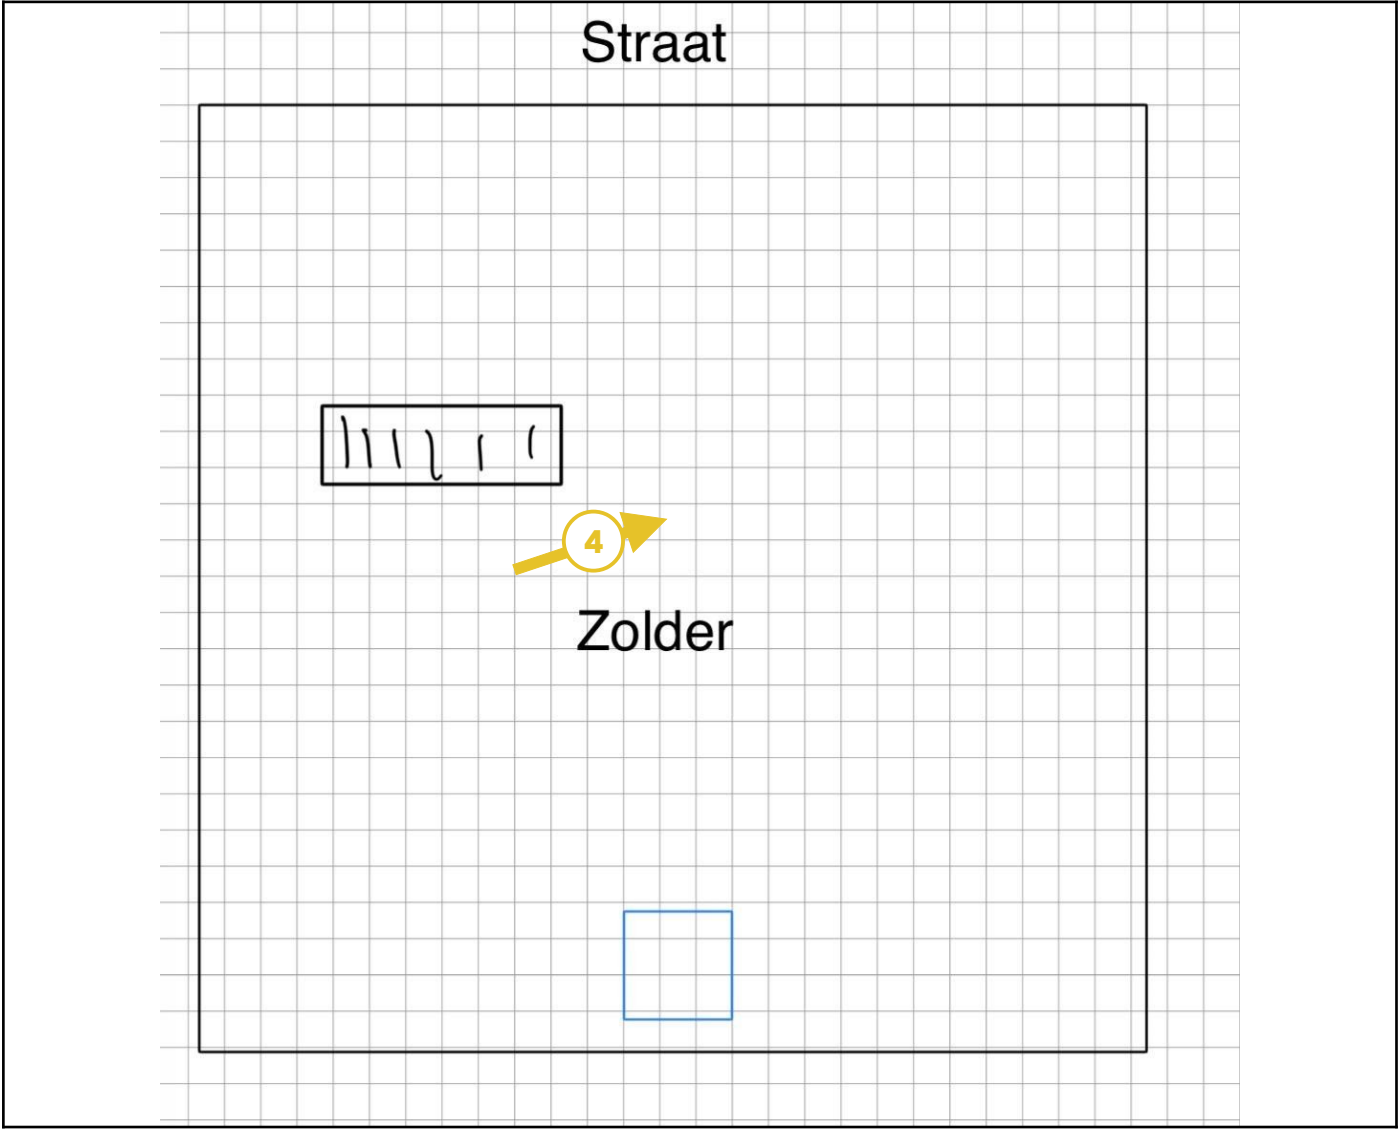
# Plan 1.4: Zolder

| Beschrijving | Type | Actie |
|---|---|---|
| 4. Roetluik | Asbestmateriaal | Zorgvuldig beheren |

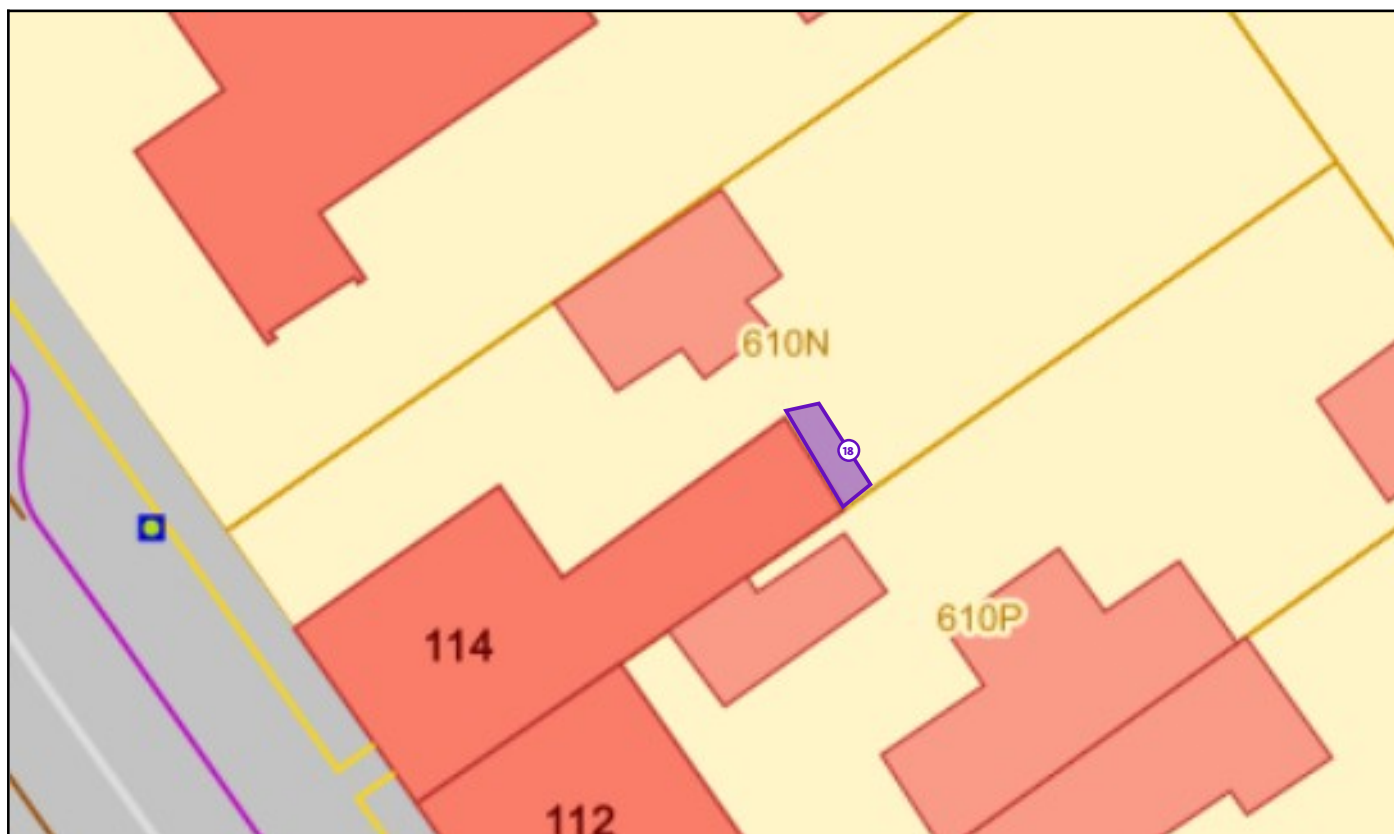
## Plan 3.1: Vaststellingen buiten de constructies

| Beschrijving | Type | Actie |
|---|---|---|
| 18. Afdruip of afvloeiing op een waterdoorlatend materiaal | Advies | - |

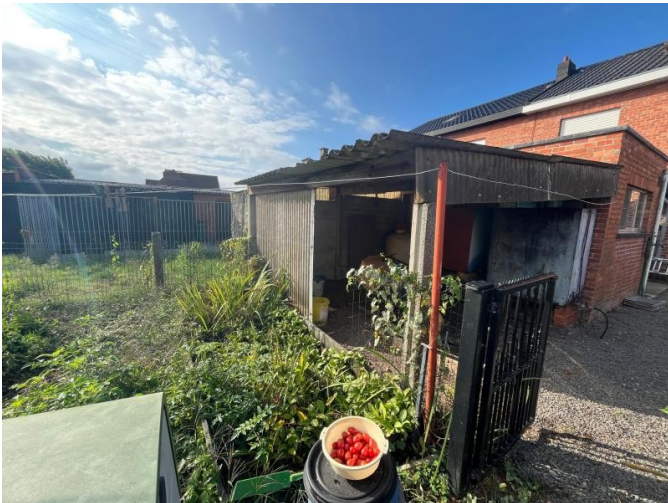
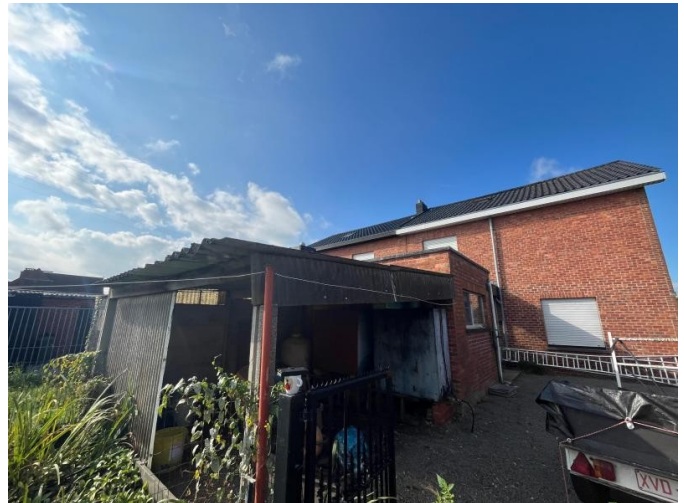
Afdruipzone/afvloeizone

Bron
