# Asbestinventarisatattest

Jan Hammeneckerstraat 21, 1861 Meise

Attestnummer : 20261006-000218.000

Uitgegeven op : 06.10.2026

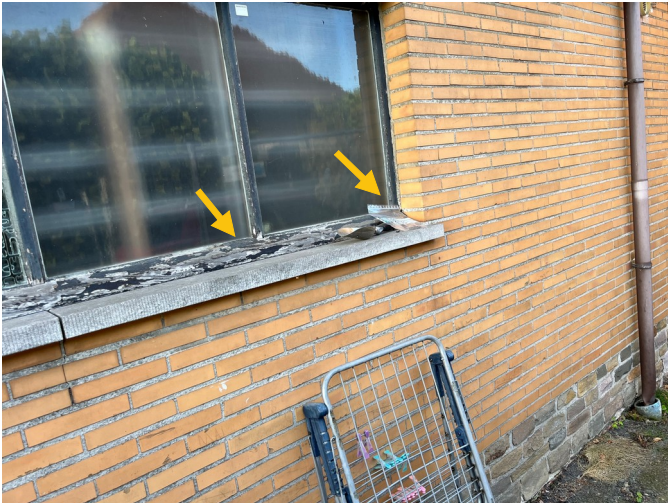
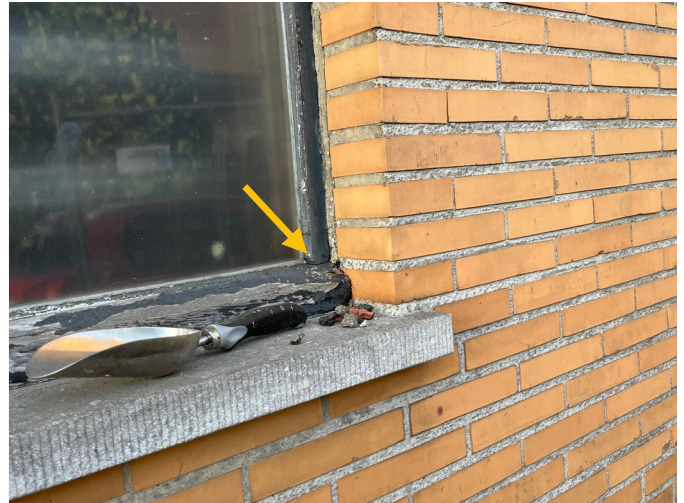
| Opmerking | <p>Er werd enkel een puntstaal genomen van de bovenste laag. Mogelijks zijn er onderliggende asbestverdachte lagen aanwezig die niet waarneembaar waren tijdens de inspectie. Wanneer bij renovatie- of sloopwerken blijkt dat er nog onderliggende lagen aanwezig zijn dient er hiervan een staal te worden genomen welke door een erkend laboratorium moet worden geanalyseerd.</p> <p>De hoeveelheid betreft een schatting.</p> |

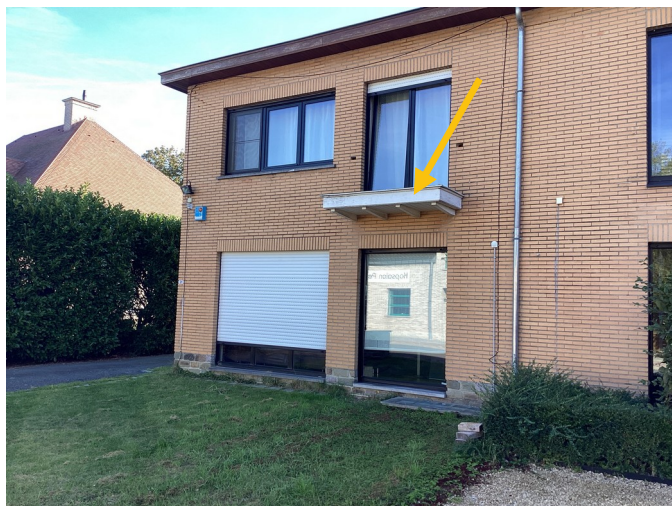
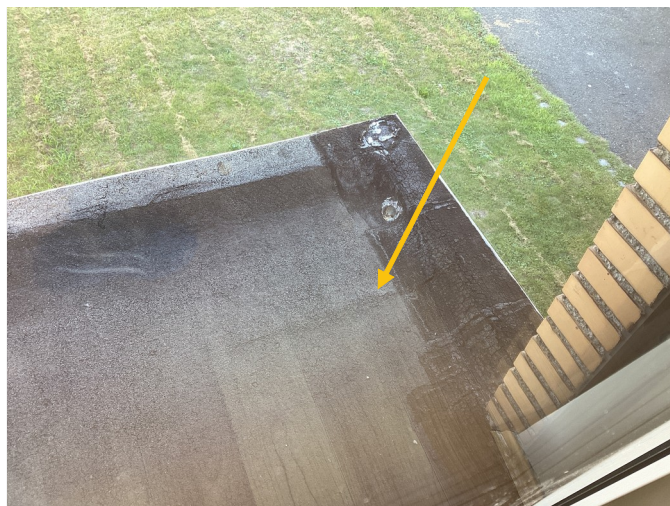
| Opmerking | <p>Er werd enkel een puntstaal genomen van de bovenste laag.</p> <p>Mogelijks zijn er onderliggende asbestverdachte lagen aanwezig die niet</p> <p>waarneembaar waren tijdens de inspectie. Wanneer bij renovatie- of sloopwerken</p> <p>blijkt dat er nog onderliggende lagen aanwezig zijn dient er hiervan een staal</p> <p>te worden genomen welke door een erkend laboratorium moet worden</p> <p>geanalyseerd.</p> <p>De hoeveelheid betreft een schatting</p> |

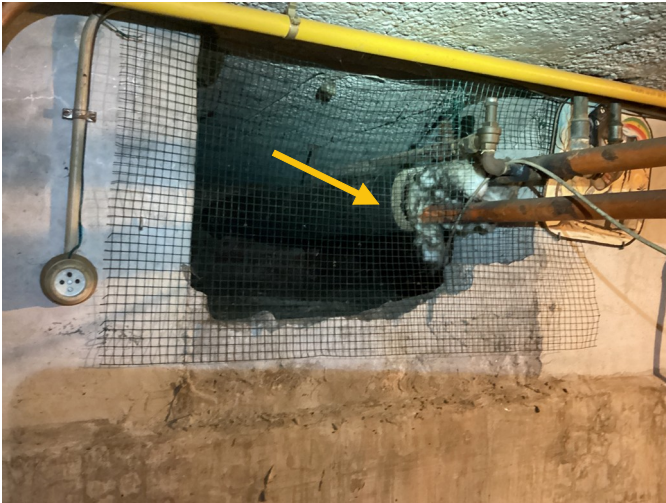
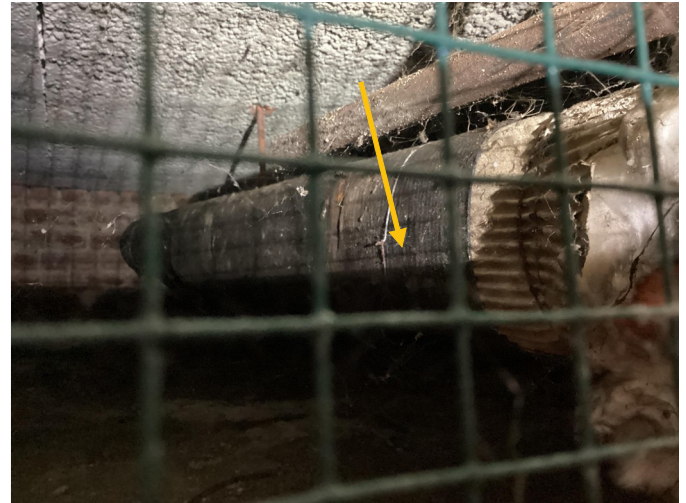
| Opmerking | <p>Er werd enkel een puntstaal genomen van de bovenste laag. Mogelijks zijn er onderliggende asbestverdachte lagen aanwezig die niet waarneembaar waren tijdens de inspectie. Wanneer bij renovatie- of sloopwerken blijkt dat er nog onderliggende lagen aanwezig zijn dient er hiervan een staal te worden genomen welke door een erkend laboratorium moet worden geanalyseerd.</p> <p>De hoeveelheid betreft een schatting.</p> |

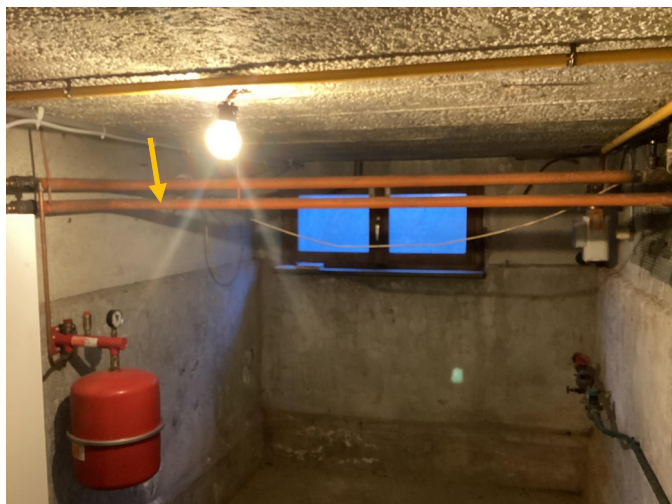
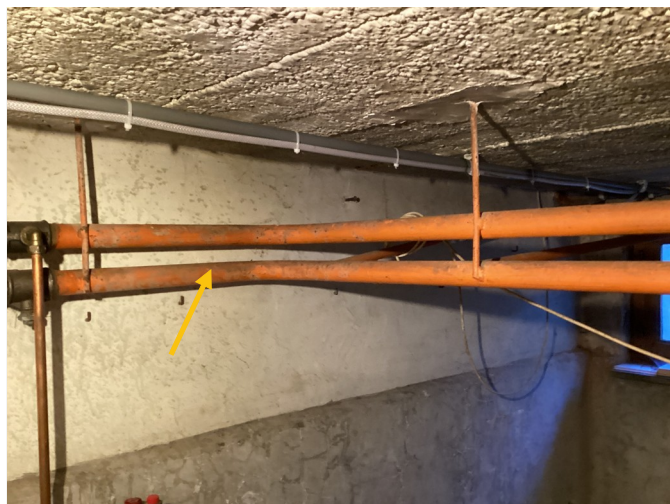
*Situeringfoto*

### Fiche 25: Leidingisolatie toegankelijke kelder - niet aanwezig
