# Asbestinventarisat attest

Kakemanstraat 28, 9280 Lebbeke

Attestnummer : 20261006-000356.000

Uitgegeven op : 06.10.2026

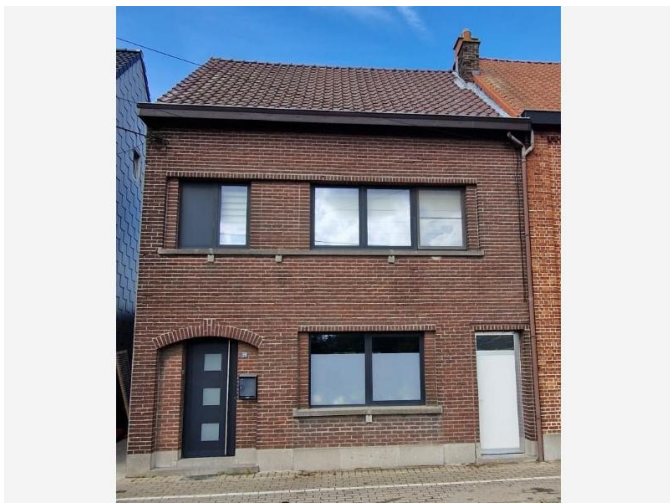
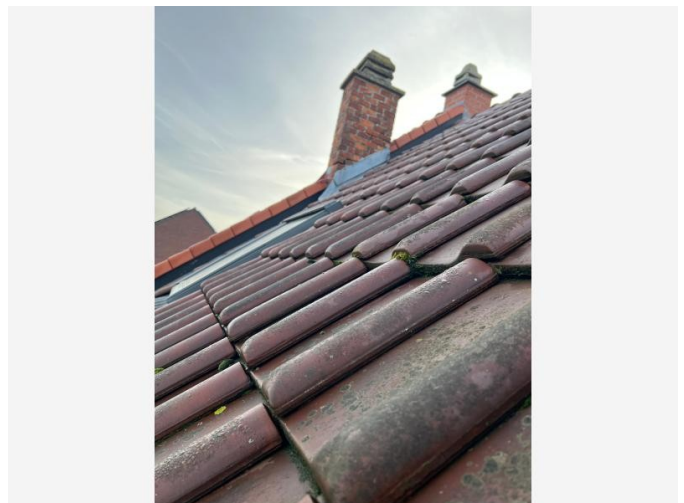
## Fiche 15: dakbedekking = dakpannen

| Beschrijving | Notitie | Terug te vinden op plannen |
|---|---|---|
| Fiche 15: dakbedekking = dakpannen | Dakpannen zijn gebakken kleipannen. | Plan 1.5: Dakenplan |

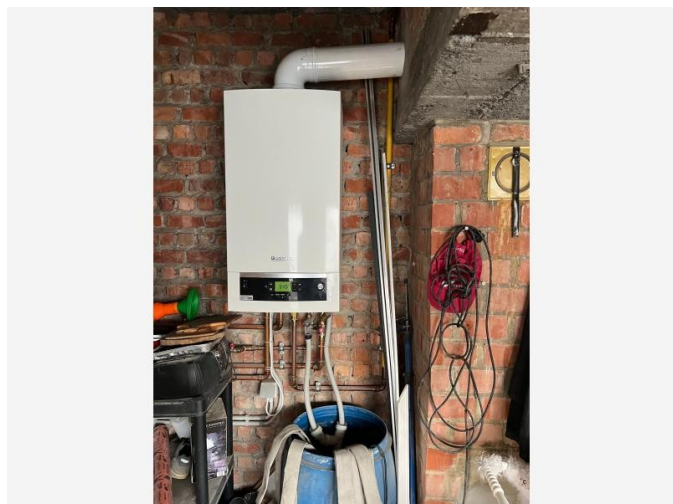
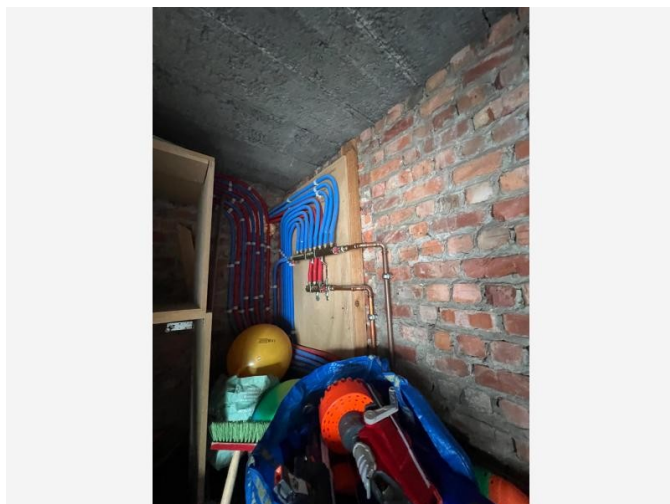
### Fiche 16: Leidingisolatie (niet aanwezig).

| 16. Leidingisolatie (niet aanwezig). | Overige ruimte of materiaal | - |
