# Asbestinventarisat attest

Hofkwartierweg 6, 9255 Buggenhout

Attestnummer : **20261029-000379.000**

Uitgegeven op : **29.10.2026**

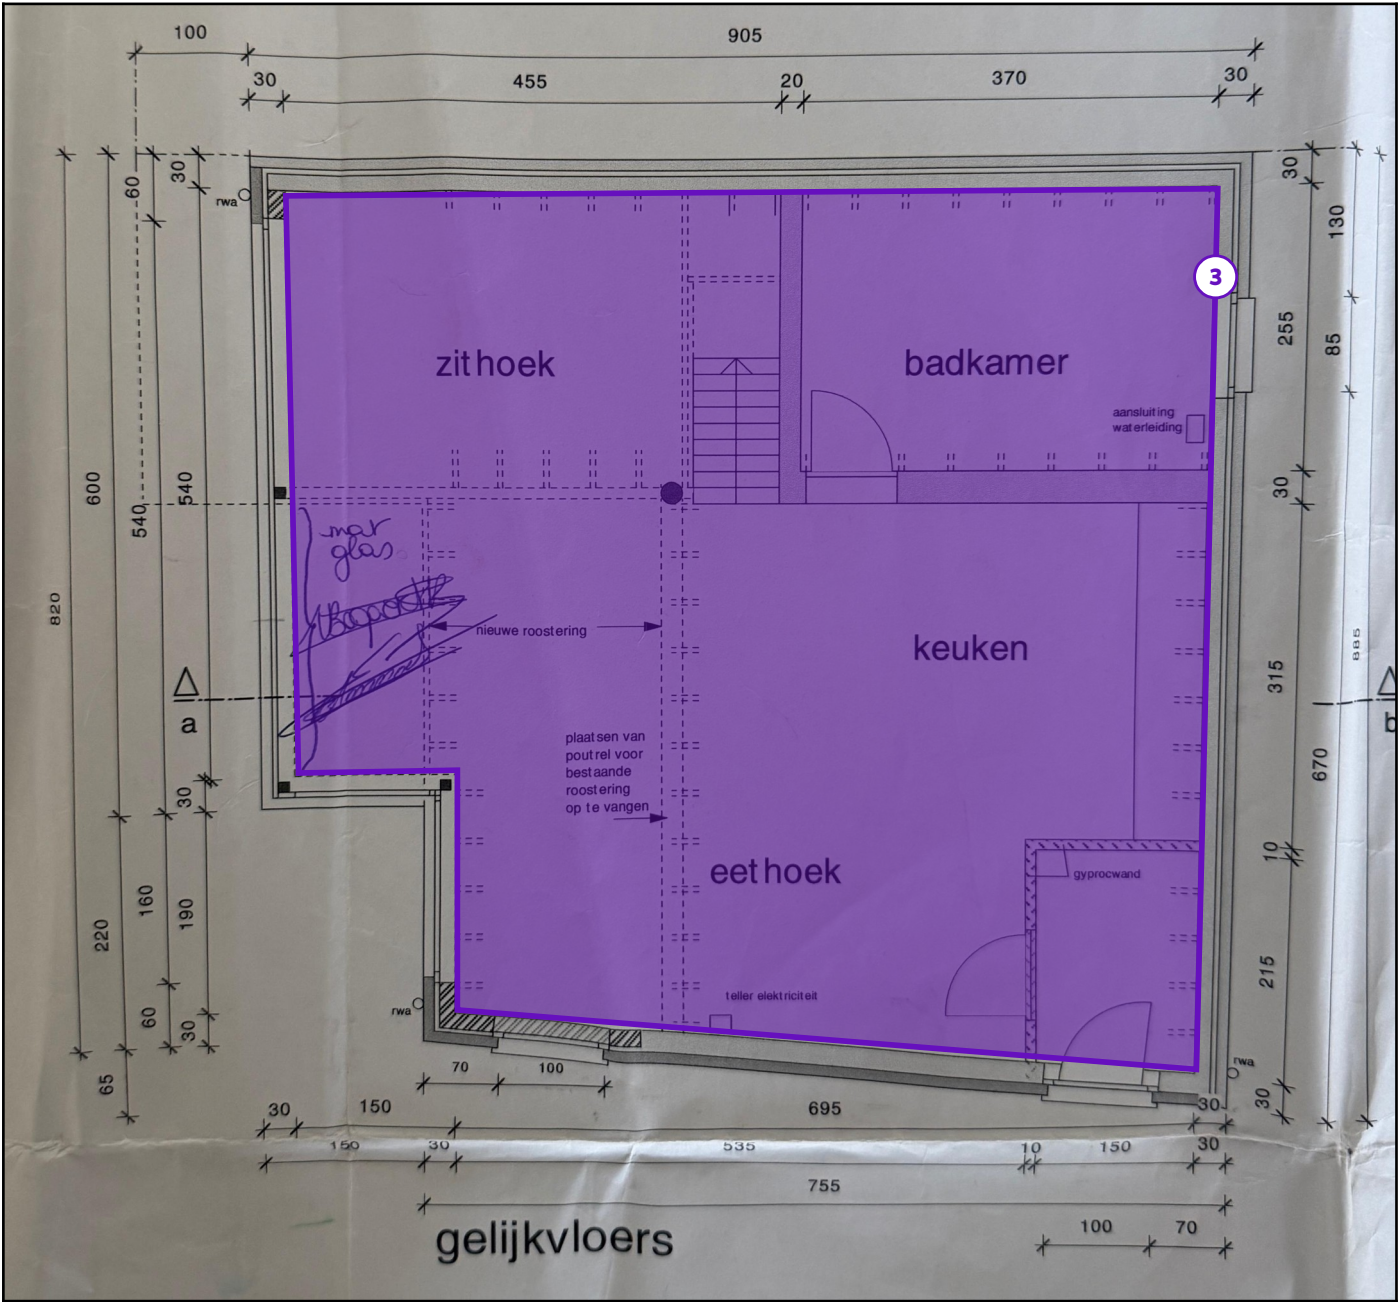
# Plan 1.2: Gelijkvloers plafond

| Beschrijving | Type | Actie |
|---|---|---|
| 3. (Vals) plafond (niet-verdacht) | Advies | - |

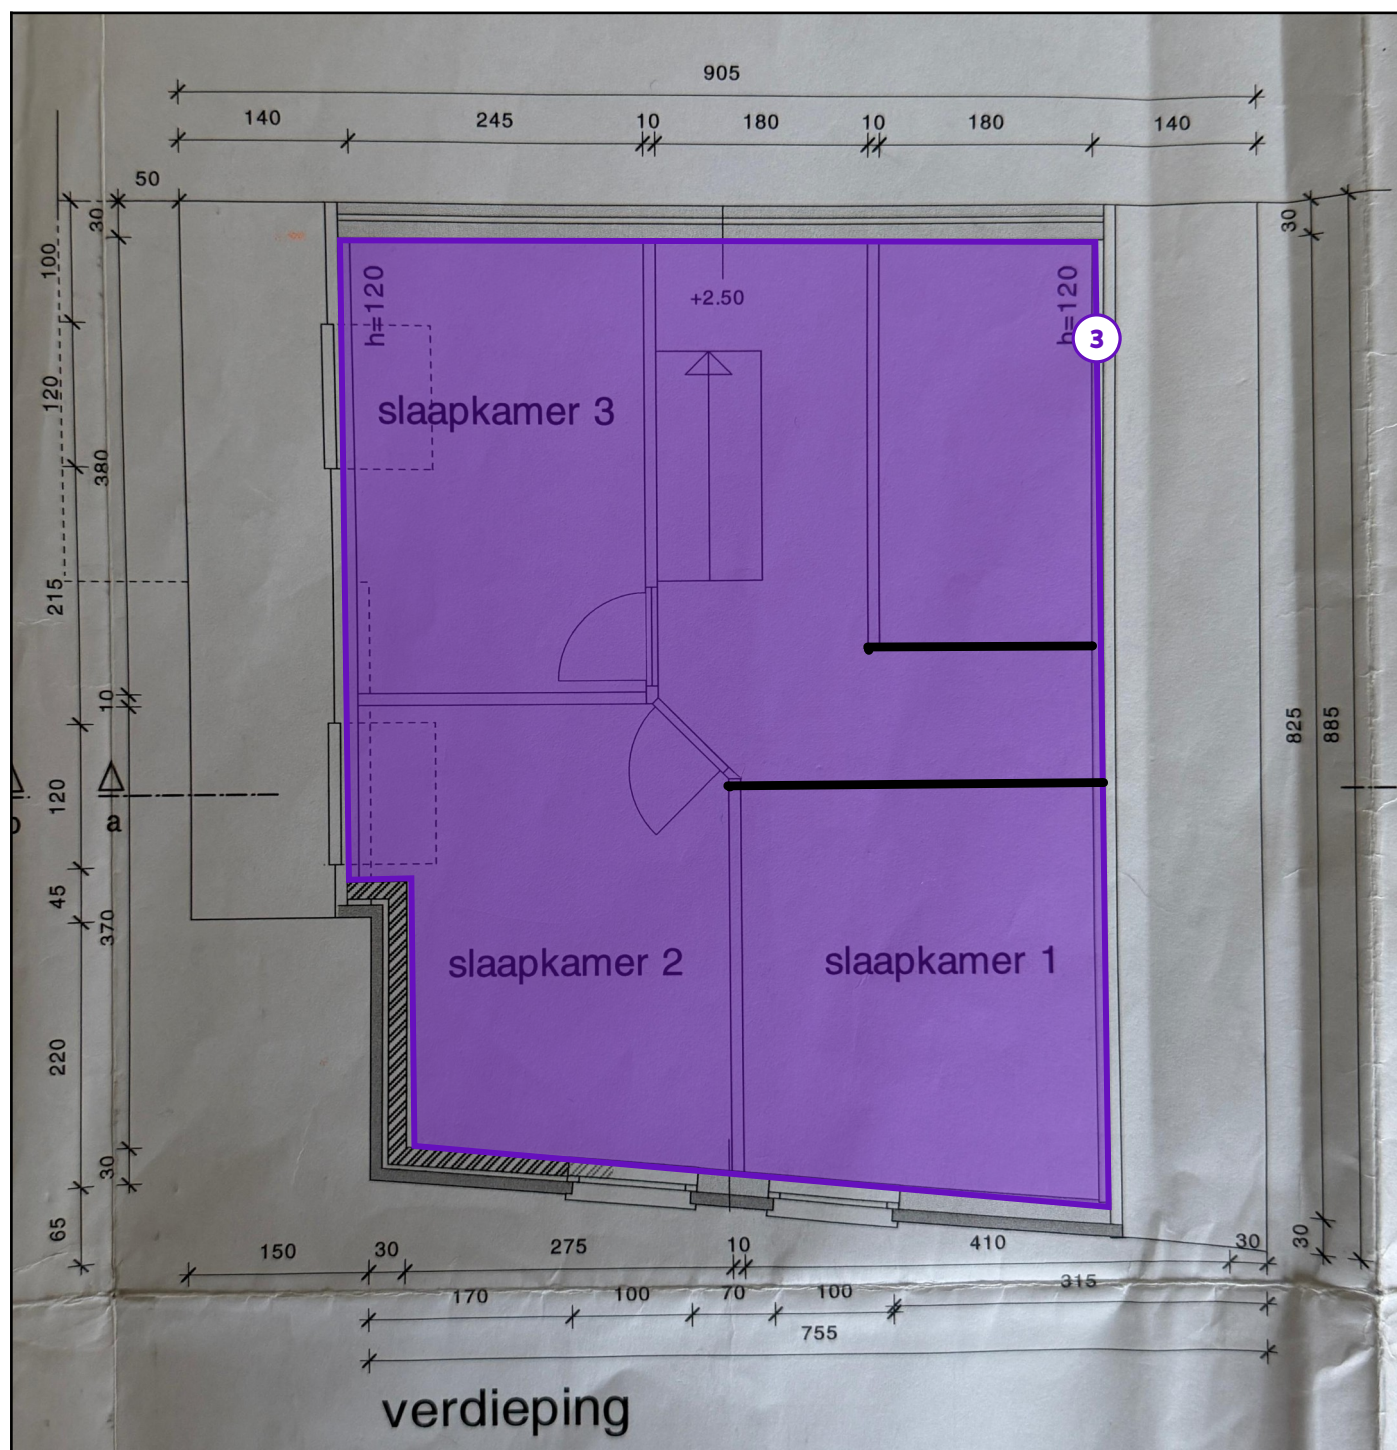
## Plan 1.4: Verdiep plafond

| Beschrijving | Type | Actie |
|---|---|---|
| 3. (Vals) plafond (niet-verdacht) | Advies | - |

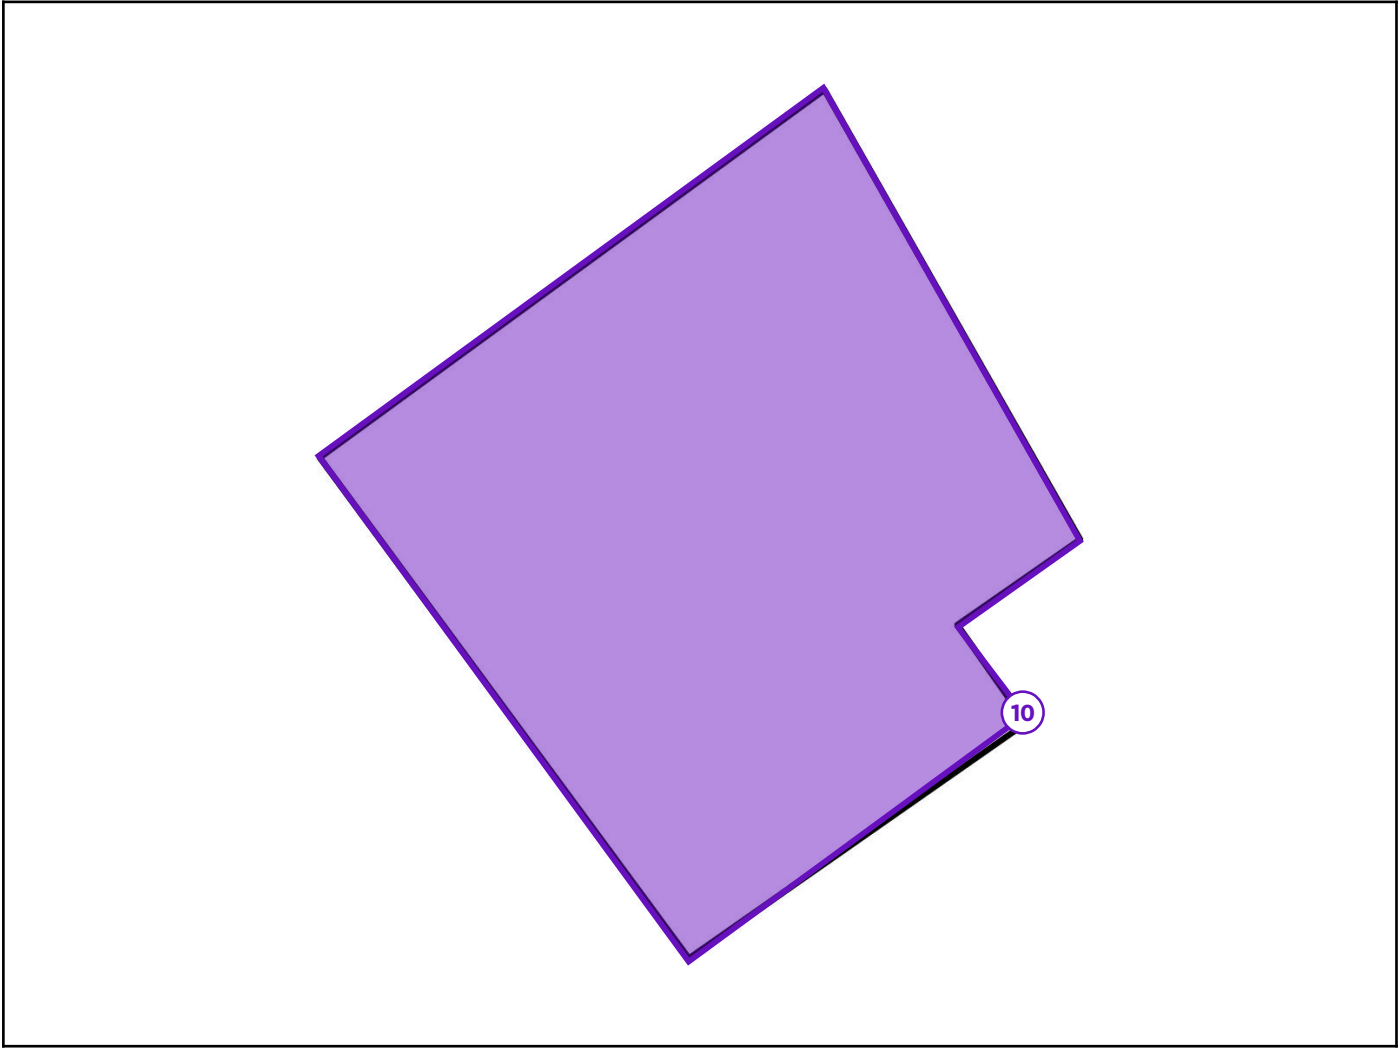
# Plan 1.5: Onderdak

| Beschrijving | Type | Actie |
|---|---|---|
| 10. Geen asbestverdacht onderdak aangetroffen | Overige ruimte of materiaal | - |

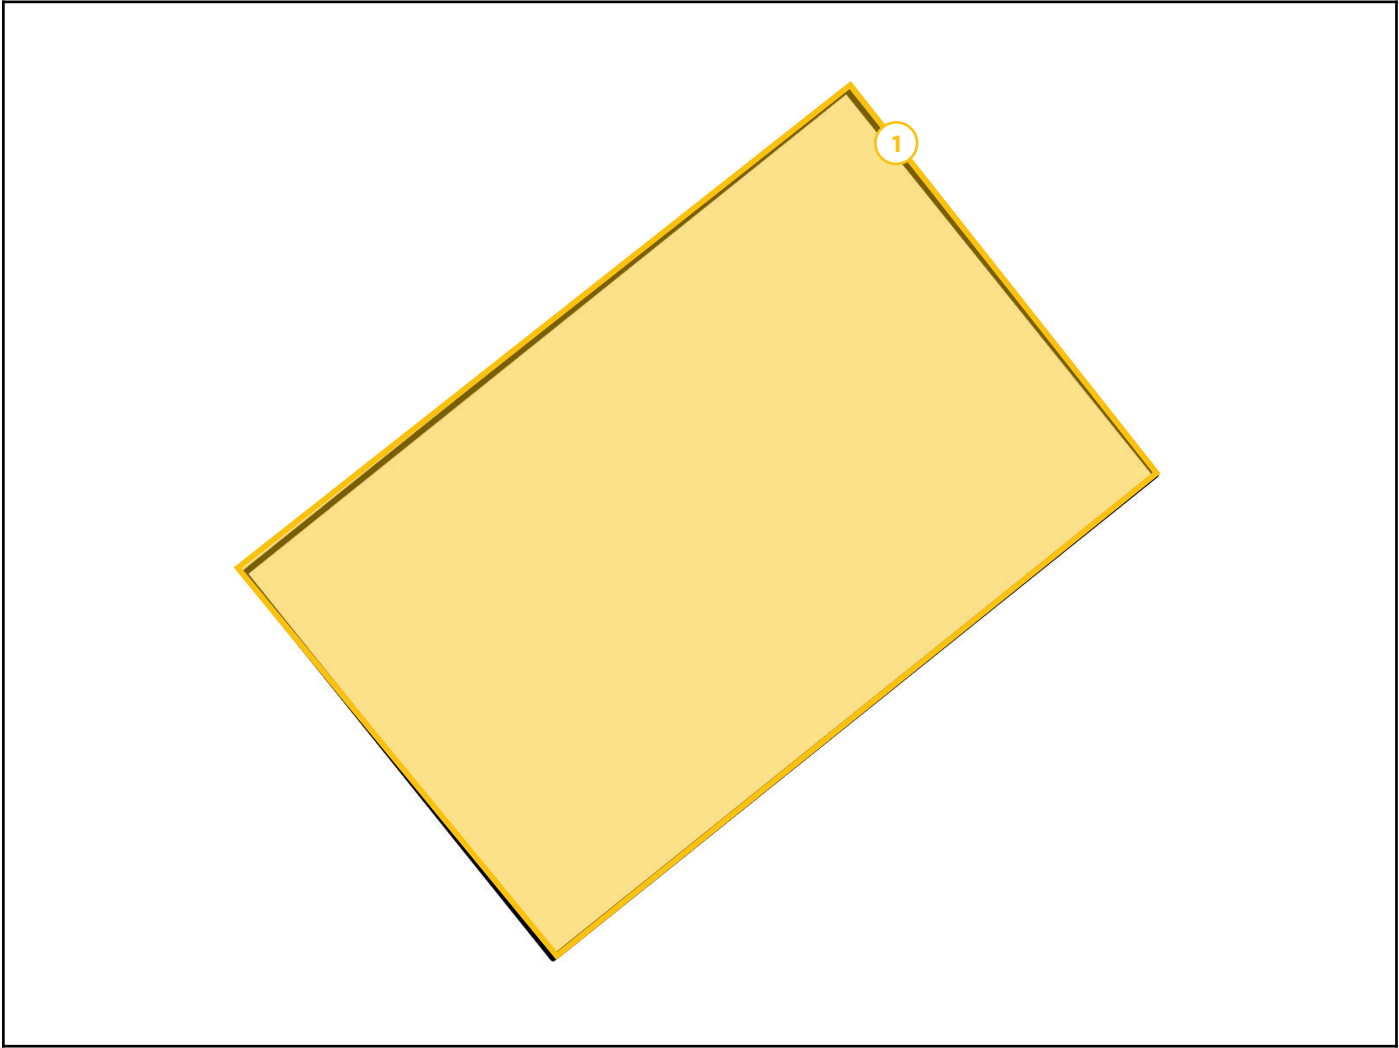
# Plan 2.1: Bijgebouw plan

| Beschrijving | Type | Actie |
|---|---|---|
| 1. Overkapping | Uitsluiting | - |
