Keuringsverslag van een elektrische laagspanning- en zeer lage spanningsinstallatie

NIET CONFORM

Datum keuring: 26/09/2025 **Inspecteur:** Stef Peeters **Mentor:** **Installateur:** -
ID-label: Café **B.T.W. nr.:-** **Klantreferentie:**

Straatnaam: Gildestraat
Huisnummer: 14
Busnummer:
Postcode: 9150
Gemeente: KRUIBEKE
Land: België

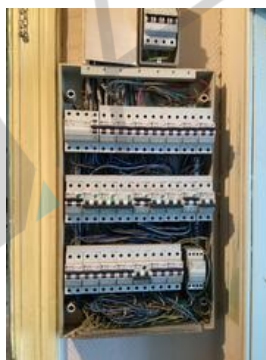
Afbeelding schakel- en verdeelbord:

- I5.04 Verdeelbord is niet van klasse I of II. (Boek 1 Onderafdeling 5.3.5.1.A.)
- I5.06 De deur en/of afschermplaat van het schakelbord dient (terug)geplaatst te worden. Aanraking van onder spanning staande delen mogelijk. (Boek 1 Afdeling 5.1.4. en 5.3.5.1.A. en 4.2.2.3.)

- I5.08 Beschadigd en gebroken materiaal dient vervangen of hersteld te worden. De beschermingsgraad van het verdeelbord tegen rechstreekse aanraking is onvoldoende. (niet tenminste IPXX-B) (Boek 1 Onderafdeling 4.2.2.3.)

- I5.10 De genaakbare, naakte onder spanning staande delen zijn onvoldoende afgeschermd. (Boek 1 Afdeling 5.1.4. en 4.2.2.3.)
- I5.11 Niet gebruikte invoeringen van het verdeelbord zijn niet correct of onvoldoende afgedicht. (Boek 1 Afdeling 5.1.4. en 4.2.2.3.)
