CONTROLEVERSLAG VAN BOVENGRONDSE STOOKOLIETANK

Conformiteitsattest controle bovengrondse reservoirs Vlaanderen beperkt onderzoek volgens VLAREM

Straatnaam            Beukenstraat

Gemeente            BUGGENHOUT

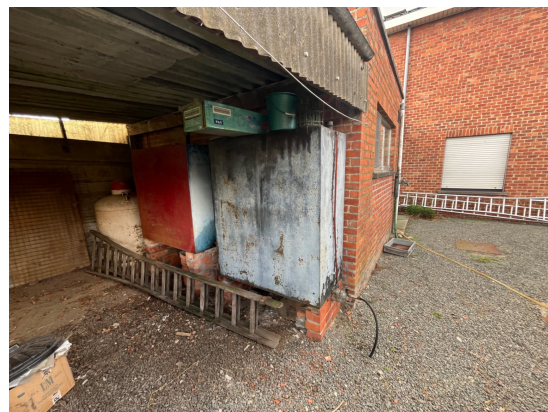
Er is geen systeem tegen overvulling aanwezig

Aangeraden tank te schilderen om (verdere) roestvorming te vermijden

De identificatieplaat van de tank is niet aanwezig / niet leesbaar

**BESLUIT: DE OPSLAGINSTALLATIE MAG NIET GEVULD WORDEN.**
