762-INSP

## Inspectie verslag van een oude/bestaande huishoudelijke elektrische installatie

Straatnaam Hofstee  
Huisnummer 24  
Busnummer  
Postcode 9255  
Gemeente Buggenhout  
Land Belgium

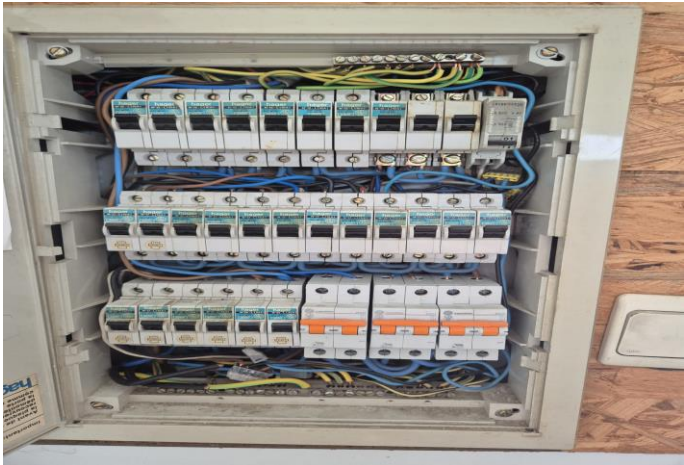
Afbeelding schakel- en verdeelbord

| Schema's: NotOk | Verdeelbord: NotOk | Vermogensschakelaar(s): NotOk |
| Kabels/connecties: Ok | Differentieelstroominrichting: NotOk | Toestellen, contactdozen/schakelaar: NotOk |

| I5.02 De aanduiding van de stroombanen en/of apparatuur, aansluitklemmen, enz dient aangebracht of vervolledigd te worden. (Boek 1 Onderafdeling 3.1.3.1. en 3.1.3.3.A. en 5.1.6.1) |
| I7.04 Onbruikbare smeltzekeringen of vermogensschakelaars moeten vervangen worden. (Boek 1 Afdeling 9.5.) |

16.04 Een afzonderlijke differentieelstroombeschermingsinrichting met een gevoeligheid van 30mA moet worden geplaatst voor installaties van huishoudtoestellen zoals wasmachines, vaatwassers, droogkasten of vergelijkbare toestellen. Deze moet worden gedupliceerd aan de hoofd differentieelstroombeschermingsinrichting (Boek 1 Onderafdeling 7.1.4.1. en 4.2.4.3.)
