# Asbestinventarisatetest

Eikendreef 39, 9255 Buggenhout

Attestnummer : 20260403-000376.000

Uitgegeven op : 03.04.2026

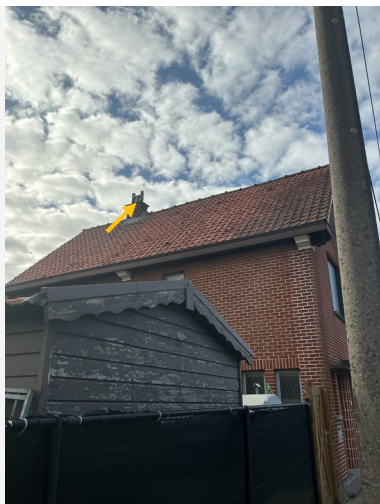
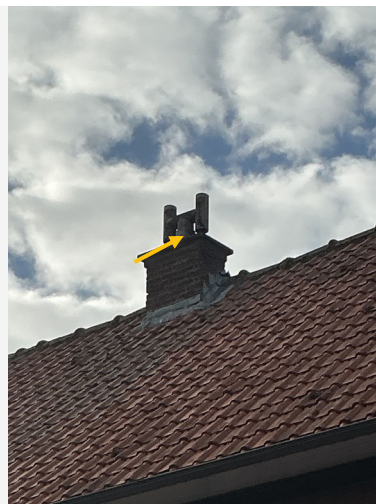
Eindbeoordeling materiaalrisico	Hoog materiaalrisico en/of hoge kans op vezelvrijgave
---------------------------------	---

Gebondenheid	Categorie 1: hechtgebonden in oorsprong
Asbestsoort (vezeltype)	Crocidoliet aanwezig
Asbestconcentratie	Laag (< 50%)
Afschermingsgraad van het gehele materiaal	Geheel of deels vrij aan binnenluchtstromen
Toestand van het materiaal	Matig beschadigd, matig verweerd

Beschrijving	Schouwbus 'in open systeem' woning
Omgeving	Grenst aan binnen- en buitenlucht
Primaire drager	HVAC infrastructuur en uitrusting
Asbestmateriaal	Rookgaskanaal
Bindmiddel van asbestmateriaal	Cement
Gebondenheid op basis van bindmiddel	Hecht
Hoeveelheid (lengte - omtrek - dikte - aantal)	<ul style="list-style-type: none"> <li>• 6,00 m - 50,00 cm - 3,00 cm - 1 stuk</li> </ul>
Totaal volume	0,09 m <sup>3</sup>
Eenvoudig bereikbaar	Ja
Bevestigingswijze	<ul style="list-style-type: none"> <li>• Onbekend</li> </ul>
Identificatiemethode	<p>De asbestdeskundige beoordeelt het materiaal als asbestverdacht en dus asbesthoudend, en dit zonder monstername.</p> <p>Motivatie: Er is een onderzoeksbeperking die monstername verhindert; De ruimte of het materiaal bevindt zich hoger dan 3,5 meter vanaf een vaste ondergrond.</p>
Destructieve handeling voor identificatie	Nee
Opmerking	Schouwbus in een 'open systeem' wil zeggen dat er in het verlengde van deze schouwbus een (open)haard, kachel is aangesloten of gebruikt wordt als ventilatie. De hoeveelheid is een schatting.

**Dringend verwijderen**

- Verwijder dit asbestmateriaal zo snel mogelijk. Volg de toestand goed op.
- Voer bijkomende staalname(s) uit.

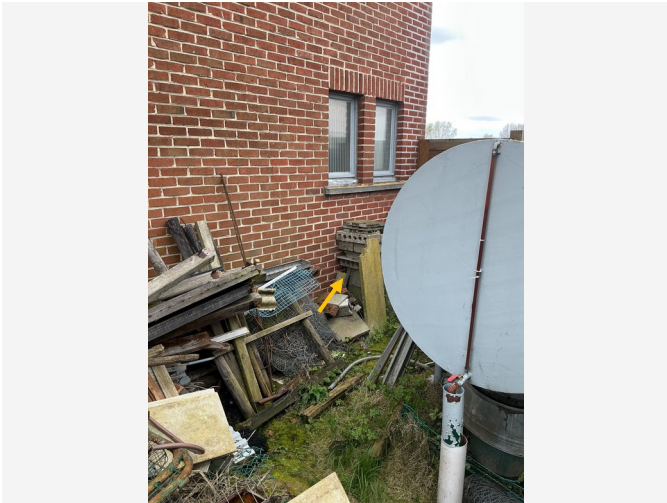
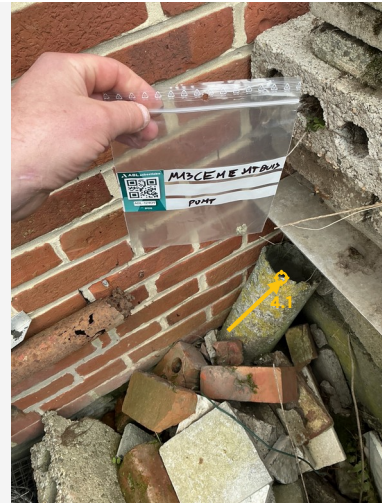
<b>Beschrijving</b>	Cementplaat tuin Links
<b>Type afvalstof</b>	Betreft stock-voorraad of gedemonteerde asbestmaterialen
<b>Aanwezige resten</b>	Geen resten aanwezig
<b>Omgeving</b>	Buiten
<b>Primaire drager</b>	Bodem
<b>Asbestmaterialen</b>	<ul style="list-style-type: none"><li>Dak- en gevelbekleding - Plaat</li></ul>
<b>Bindmiddel van asbestmateriaal</b>	Cement
<b>Gebondenheid op basis van bindmiddel</b>	Hecht
<b>Hoeveelheid (gewicht - aantal)</b>	<ul style="list-style-type: none"><li>40,00 kg - 1 stuk</li></ul>
<b>Totaal gewicht</b>	40,00 kg
<b>Eenvoudig bereikbaar</b>	Ja
<b>Identificatiemethode</b>	Een monstername door de asbestdeskundige met laboanalyse door een asbestlabo.
<b>Opmerking</b>	Deze hoeveelheid is een schatting .

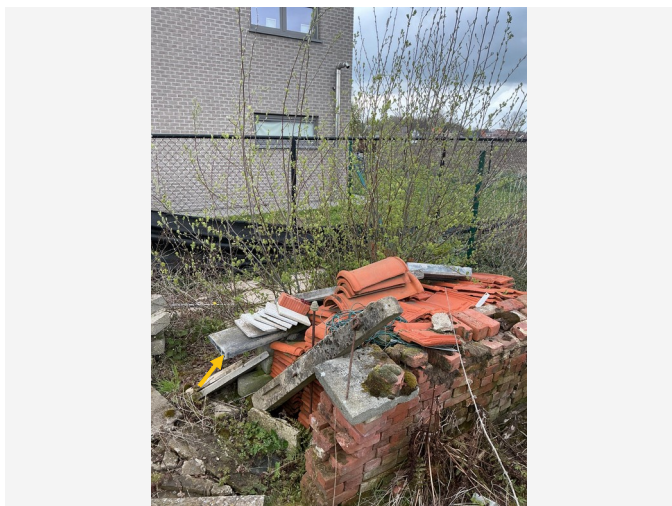
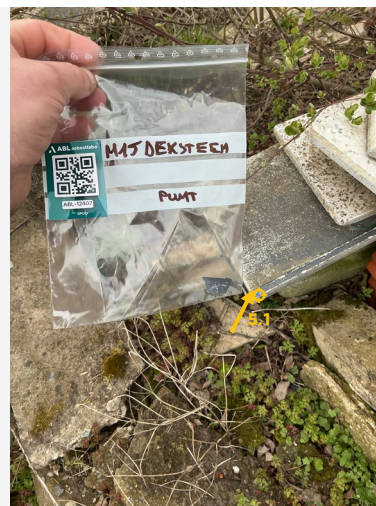
<b>Beschrijving</b>	Cementbuis afval tuin
<b>Type afvalstof</b>	Betreft stock-voorraad of gedemonteerde asbestmaterialen
<b>Aanwezige resten</b>	Geen resten aanwezig
<b>Omgeving</b>	Buiten
<b>Primaire drager</b>	Bodem
<b>Asbestmaterialen</b>	<ul style="list-style-type: none"><li>• Buis, koker, leiding, pijp, doorvoer</li></ul>
<b>Bindmiddel van asbestmateriaal</b>	Cement
<b>Gebondenheid op basis van bindmiddel</b>	Hecht
<b>Hoeveelheid (gewicht - aantal)</b>	<ul style="list-style-type: none"><li>• 10,00 kg - 1 stuk</li></ul>
<b>Totaal gewicht</b>	10,00 kg
<b>Eenvoudig bereikbaar</b>	Ja
<b>Identificatiemethode</b>	Een monstername door de asbestdeskundige met laboanalyse door een asbestlabo.
<b>Opmerking</b>	Deze hoeveelheid is een schatting .

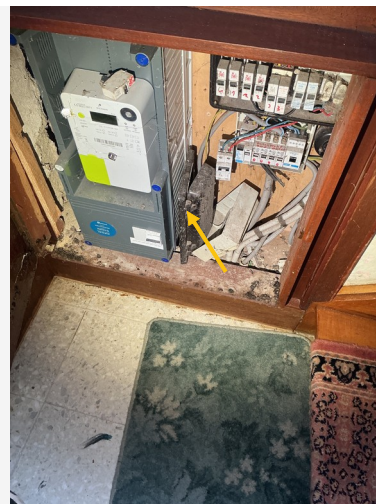
Beschrijving	Bakeliet meter- en zekering kast hal
Omgeving	Binnen
Primaire drager	Communicatie en elektrische infrastructuur en uitrusting
Asbestmateriaal	Plaat, paneel, tablet - Type Bakeliet
Bindmiddel van asbestmateriaal	Kunststof of -hars
Gebondenheid op basis van bindmiddel	Hecht
Hoeveelheid (oppervlakte - dikte - aantal)	• 0,30 m <sup>2</sup> - 30,00 cm - 1 stuk
Totaal volume	0,09 m <sup>3</sup>
Eenvoudig bereikbaar	Ja
Bevestigingswijze	• Geschroefd
Identificatiemethode	De asbestdeskundige beoordeelt het materiaal als asbestverdacht en dus asbesthoudend, en dit zonder monsternamen.  Motivatie: De materialen behoren niet toe aan de eigenaar voor wie de asbestdeskundige de asbestinventaris uitvoert.
Destructieve handeling voor identificatie	Nee
Opmerking	De meterkast hoort toe aan de nutsmaatschappij en dient door hen vervangen/verwijderd te worden.

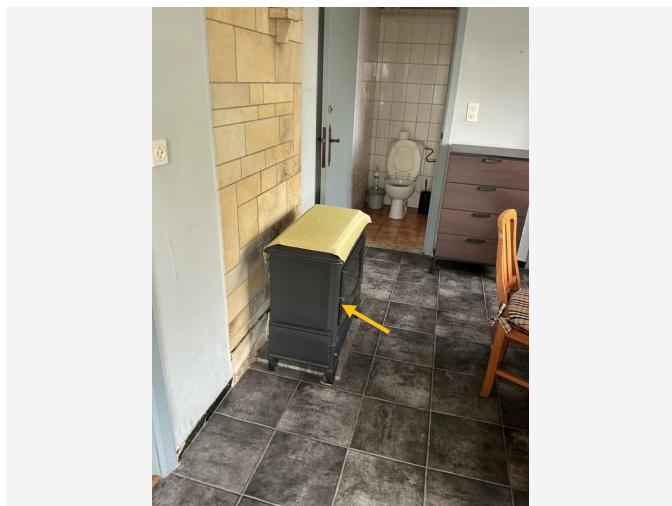
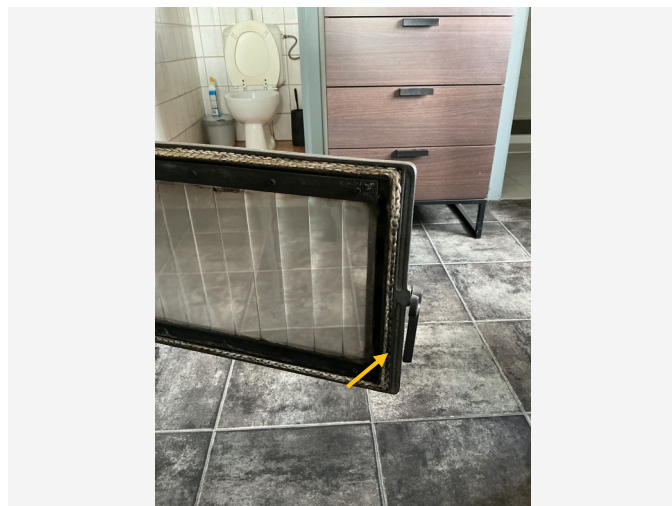
Basis voor advies	De asbestdeskundige beoordeelt het materiaal als niet-asbestverdacht.
-------------------	---

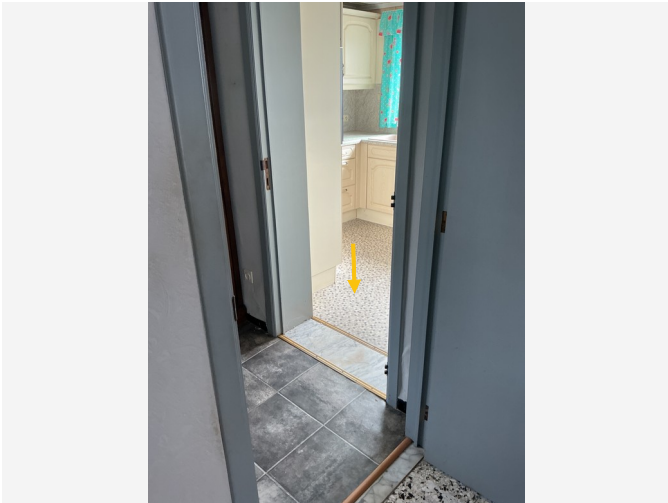
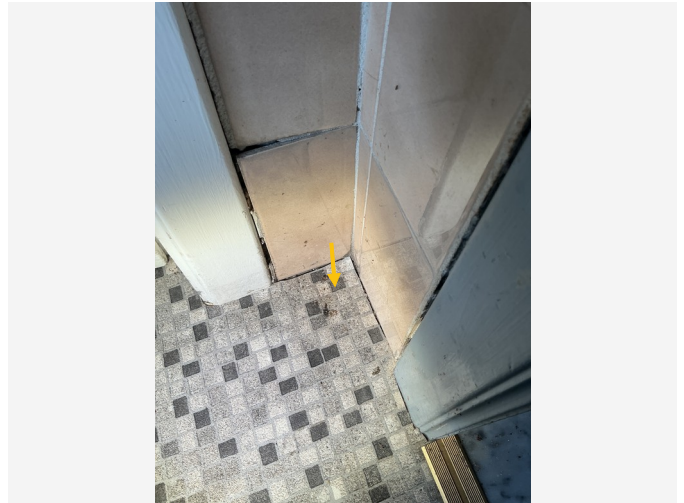
Basis voor advies	De asbestdeskundige beoordeelt het materiaal als niet-asbestverdacht.
Primaire drager	Vloer

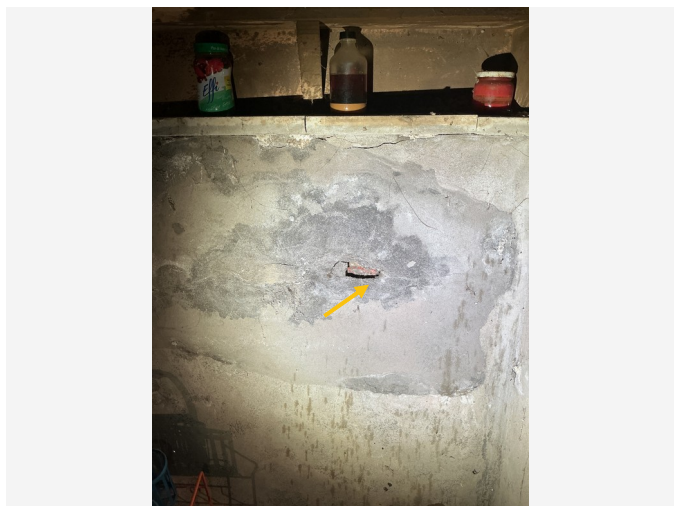
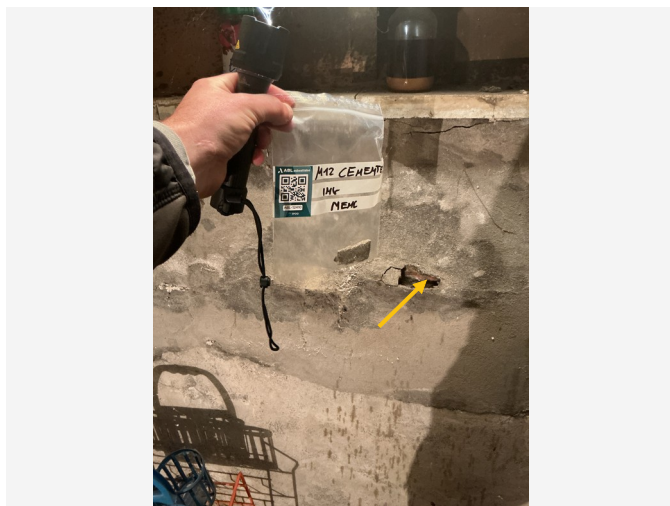
## Fiche 17: Cementering binnen kelder

Geen asbest

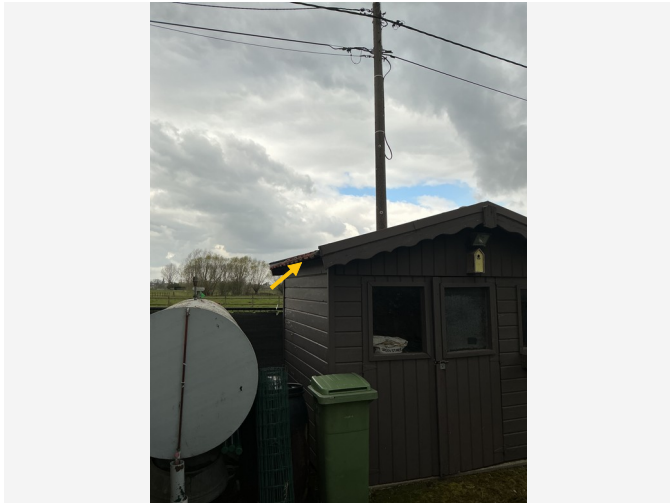
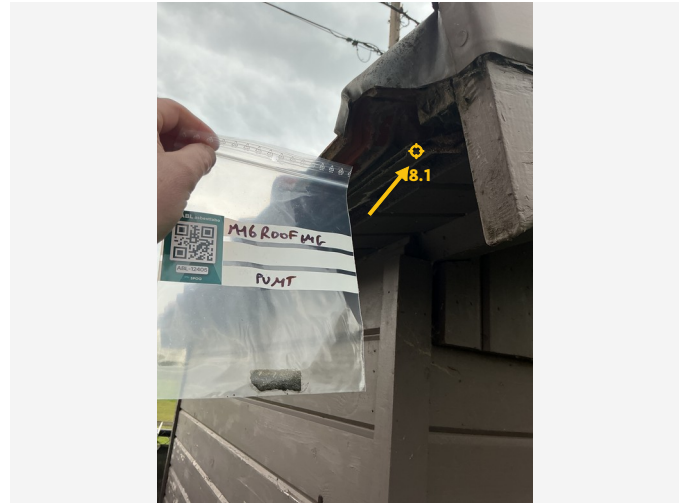
Geen asbest

<b>Beschrijving</b>	Dakbedekking - Roofing tuinhuis
<b>Omgeving</b>	Buiten
<b>Primaire drager</b>	Schuin dak
<b>Bindmiddel van materiaal</b>	Bitumen (roofing, teer, asfalt)
<b>Gebondenheid op basis van bindmiddel</b>	Hecht
<b>Hoeveelheid (oppervlakte - aantal)</b>	<ul style="list-style-type: none"><li>• 16,00 m<sup>2</sup> - 1 stuk</li></ul>
<b>Totale oppervlakte</b>	16,00 m <sup>2</sup>
<b>Identificatiemethode</b>	Een monstername door de asbestdeskundige met laboanalyse door een asbestlabo.
<b>Destructieve handeling voor identificatie</b>	Nee
<b>Opmerking</b>	<p>Er werd enkel een puntstaal genomen van de bovenste laag. Mogelijks zijn er onderliggende asbestverdachte lagen aanwezig die niet waarneembaar waren tijdens de inspectie. Wanneer bij renovatie- of sloopwerken blijkt dat er nog onderliggende lagen aanwezig zijn dient er hiervan een staal te worden genomen welke door een erkend laboratorium moet worden geanalyseerd.</p> <p>De hoeveelheid betreft een schatting</p>

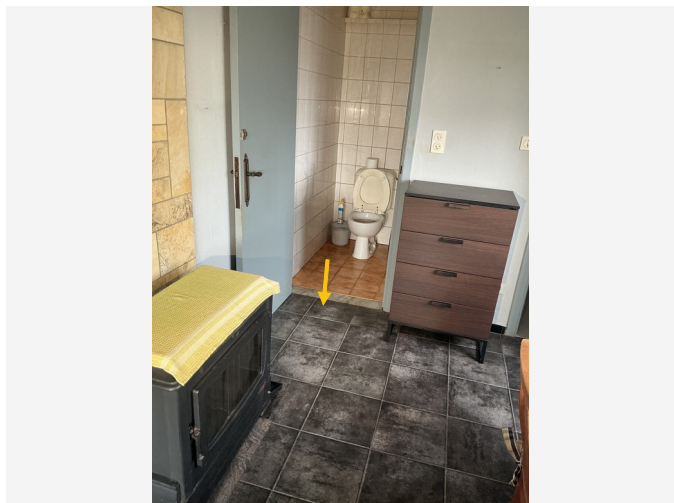
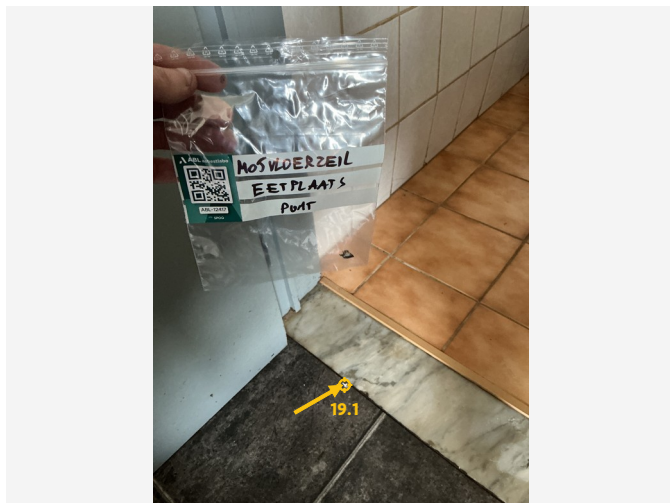
# Fiche 19: Vloerzeil met verdachte onderlaag eetplaats gelijkvloers

Geen asbest

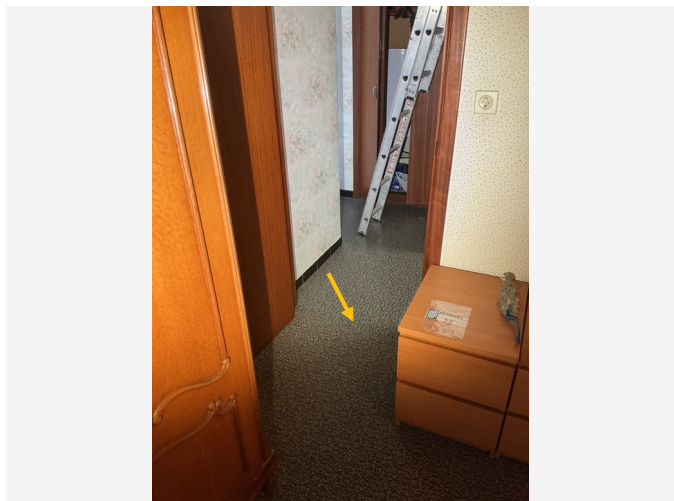
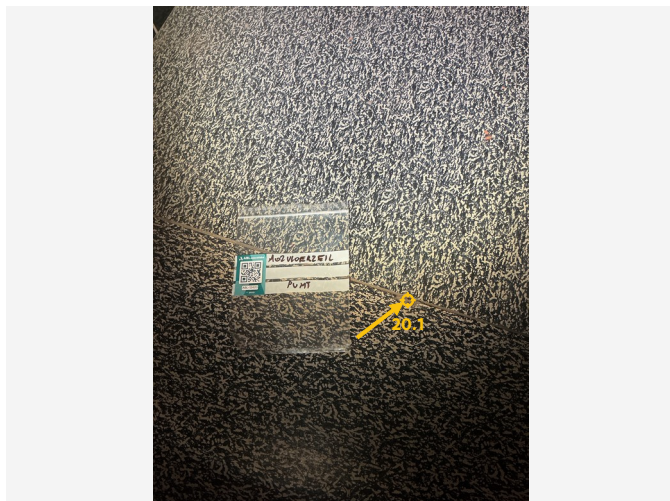
# Fiche 20: Vloerzeil met verdachte onderlaag 1 ste verdieping

Geen asbest

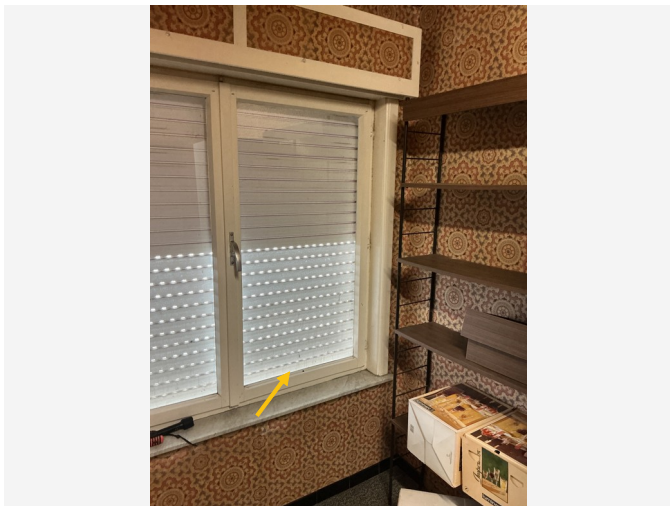
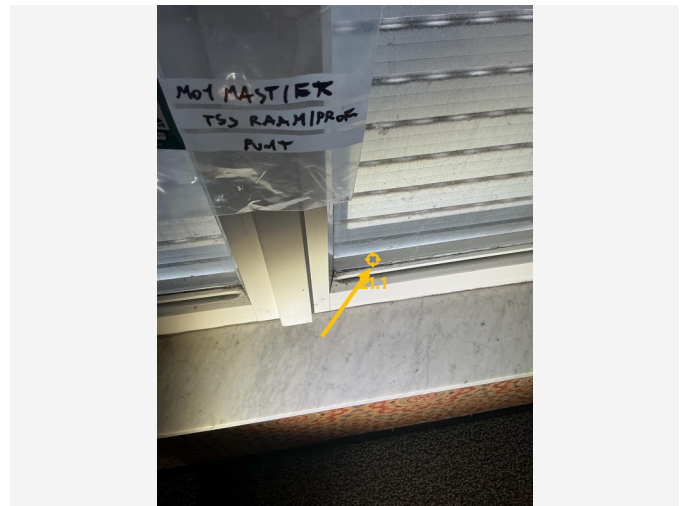
Geen asbest

<b>Beschrijving</b>	Mastiek/kit tussen glas en profiel - Binnen
<b>Omgeving</b>	Binnen
<b>Primaire drager</b>	Wandopening verticaal (raam, deur, ...)
<b>Bindmiddel van materiaal</b>	Kitten, mastiek, pasta
<b>Gebondenheid op basis van bindmiddel</b>	Hecht
<b>Hoeveelheid (lengte - aantal)</b>	<ul style="list-style-type: none"><li>• 40,00 m - 1 stuk</li></ul>
<b>Totale lengte</b>	40,00 m
<b>Identificatiemethode</b>	Een monstername door de asbestdeskundige met laboanalyse door een asbestlabo.
<b>Destructieve handeling voor identificatie</b>	Nee
<b>Opmerking</b>	De hoeveelheid betreft een schatting.

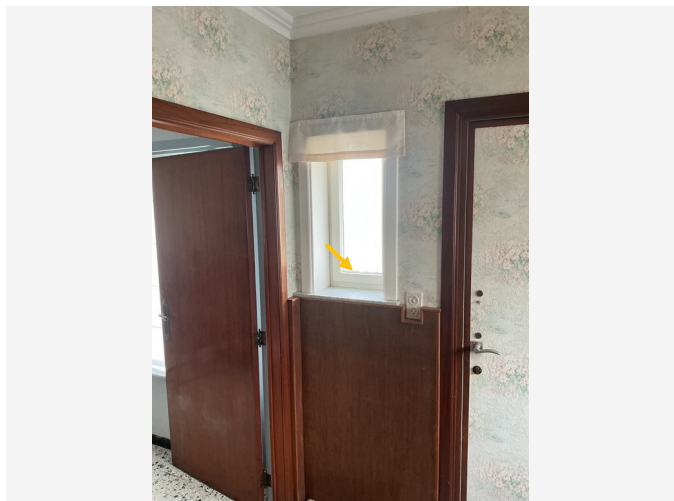
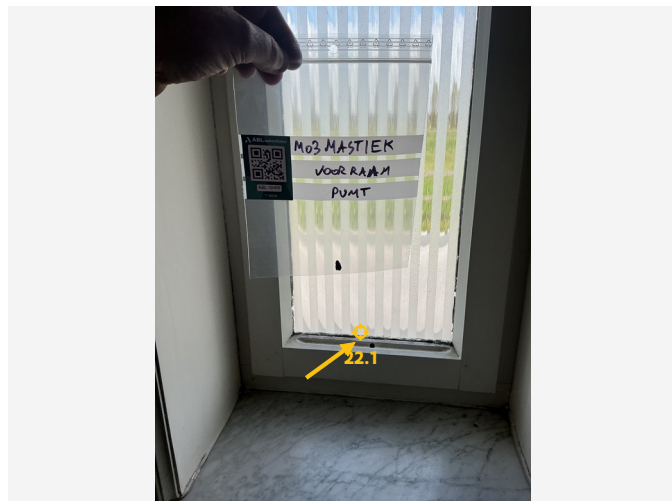
# Fiche 22: Mastiek/kit tussen glas en profiel - Binnen gelijkvloers voorraam

Geen asbest

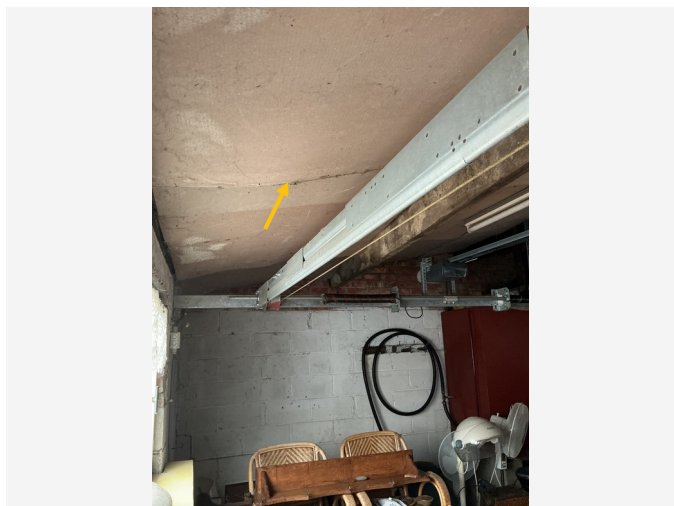
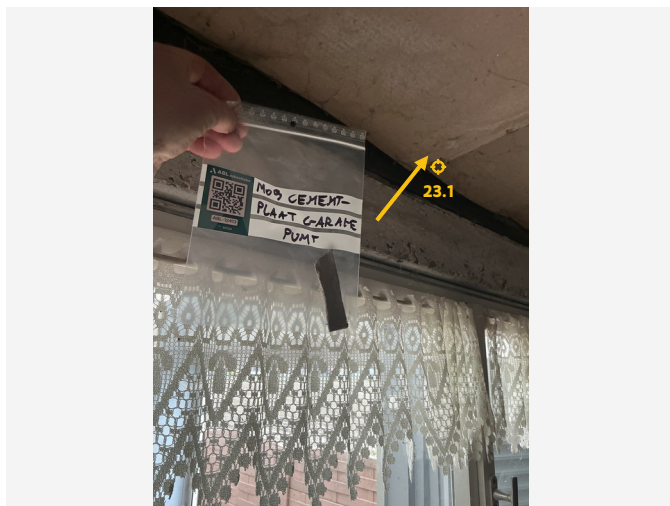
## Fiche 23: Onderdak cementplaat garage

Geen asbest

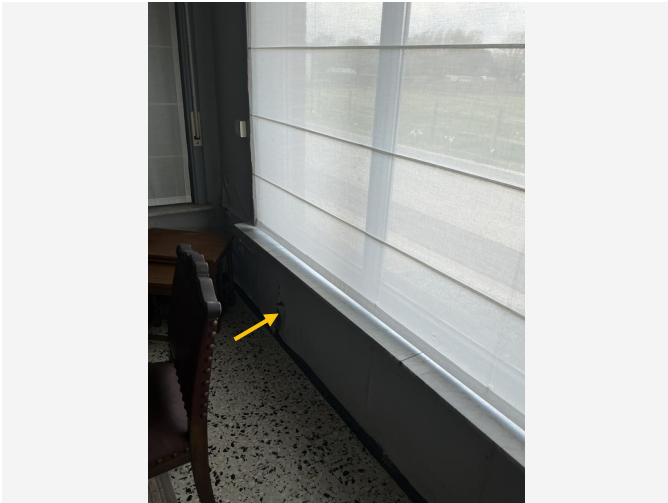
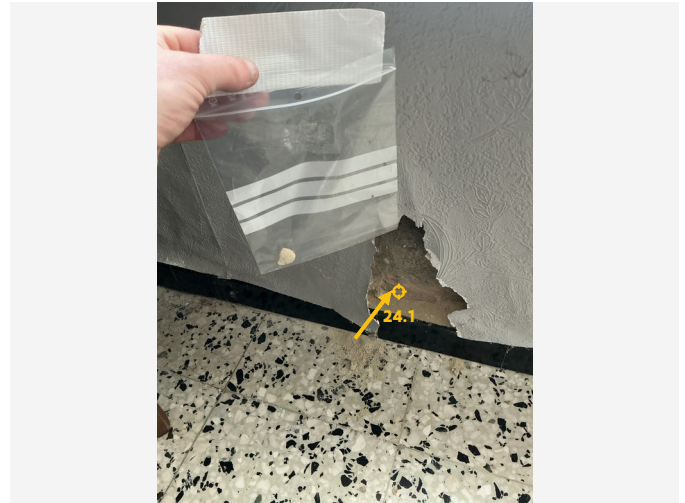
## Fiche 24: Pleisterwerk wanden

Geen asbest

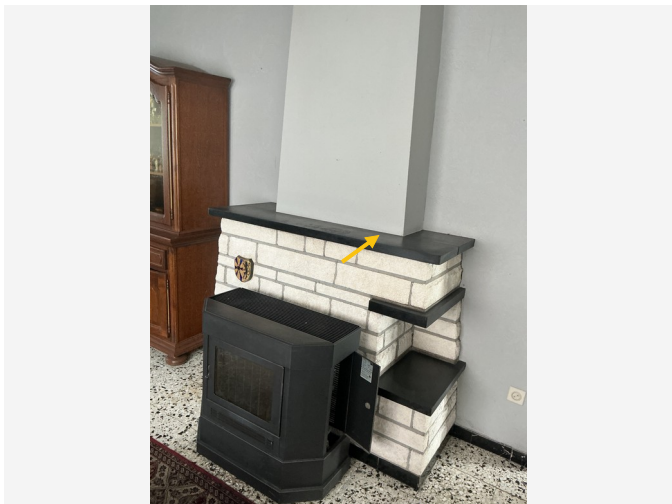
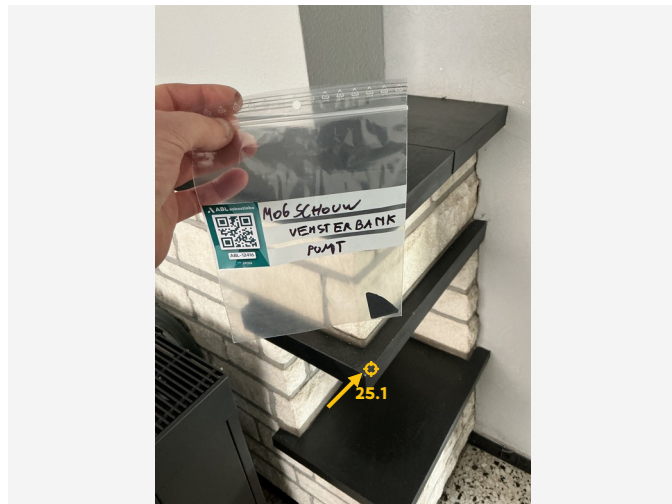
Geen asbest

<b>Beschrijving</b>	Schouw vensterbank-binnen living
<b>Omgeving</b>	Binnen
<b>Primaire drager</b>	Wandopening verticaal (raam, deur, ...)
<b>Bindmiddel van materiaal</b>	Cement
<b>Gebondenheid op basis van bindmiddel</b>	Hecht
<b>Hoeveelheid (oppervlakte - dikte - aantal)</b>	• 3,00 m <sup>2</sup> - 5,00 cm - 1 stuk
<b>Totaal volume</b>	0,15 m <sup>3</sup>
<b>Identificatiemethode</b>	Een monstername door de asbestdeskundige met laboanalyse door een asbestlabo.
<b>Destructieve handeling voor identificatie</b>	Nee
<b>Opmerking</b>	De hoeveelheid betreft een schatting.

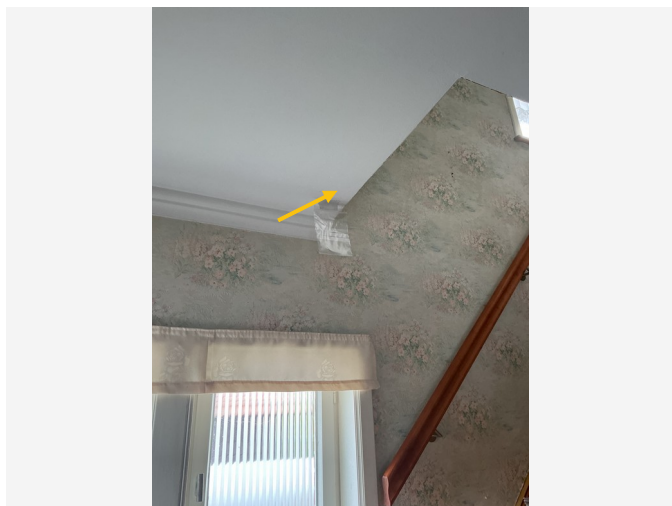
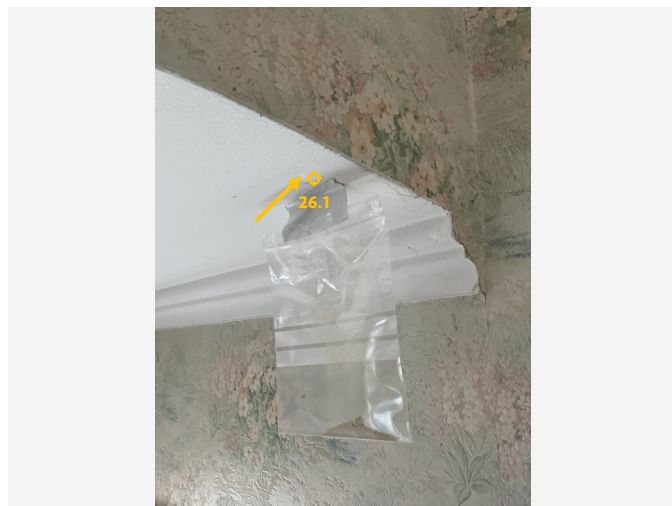
## Fiche 26: Pleisterwerk plafonds

Geen asbest

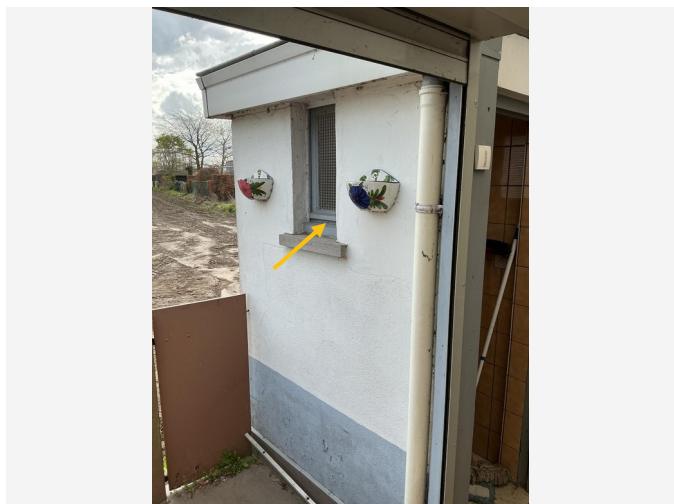
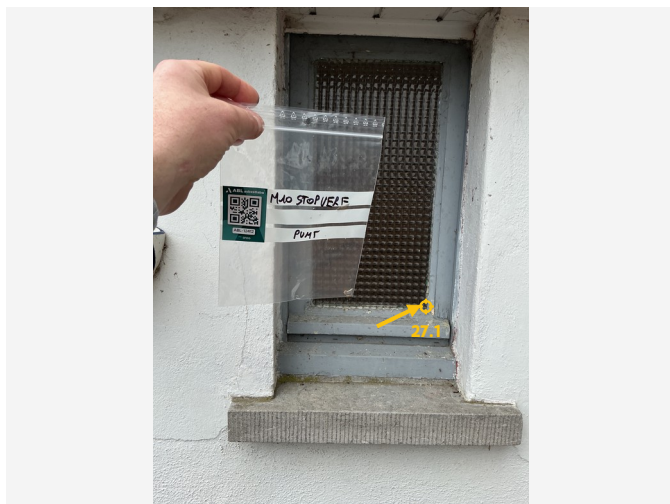
Geen asbest

<b>Beschrijving</b>	Stopverf raam berging achteraan
<b>Omgeving</b>	Buiten
<b>Primaire drager</b>	Wandopening verticaal (raam, deur, ...)
<b>Bindmiddel van materiaal</b>	Kitten, mastiek, pasta
<b>Gebondenheid op basis van bindmiddel</b>	Hecht
<b>Hoeveelheid (lengte - aantal)</b>	<ul style="list-style-type: none"><li>• 10,00 m - 1 stuk</li></ul>
<b>Totale lengte</b>	10,00 m
<b>Identificatiemethode</b>	Een monstername door de asbestdeskundige met laboanalyse door een asbestlabo.
<b>Destructieve handeling voor identificatie</b>	Nee
<b>Opmerking</b>	De hoeveelheid betreft een schatting.
