Asbestinventarisatetest

Kloosterstraat 37, 1840 Londerzeel

Attestnummer : 20260514-000138.000

Uitgegeven op : 14.05.2026

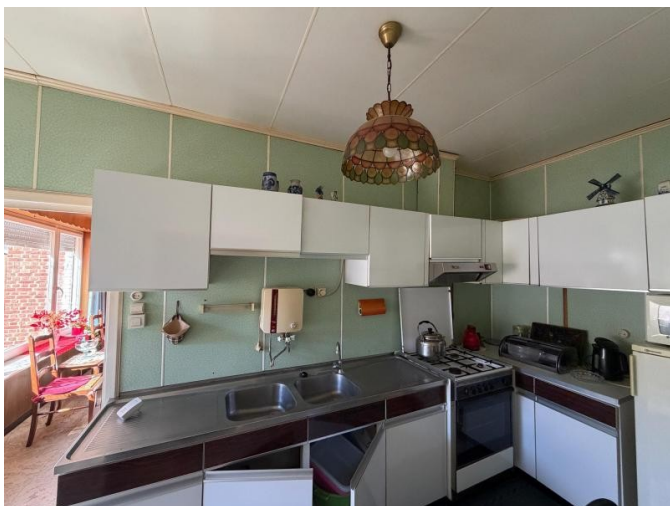
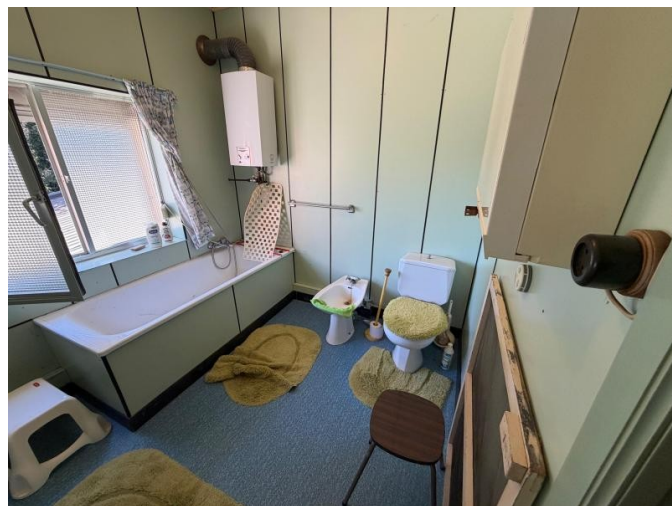
Situeringfoto

Informatie over een niet-asbestverdacht materiaal

De asbestdeskundige beoordeelt het materiaal als niet-asbestverdacht.

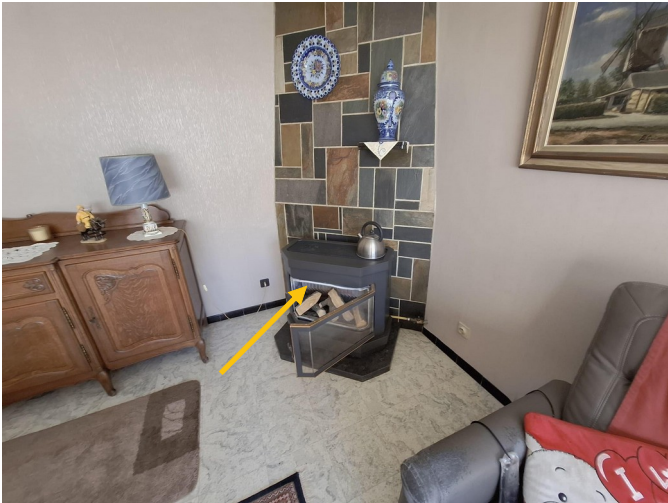
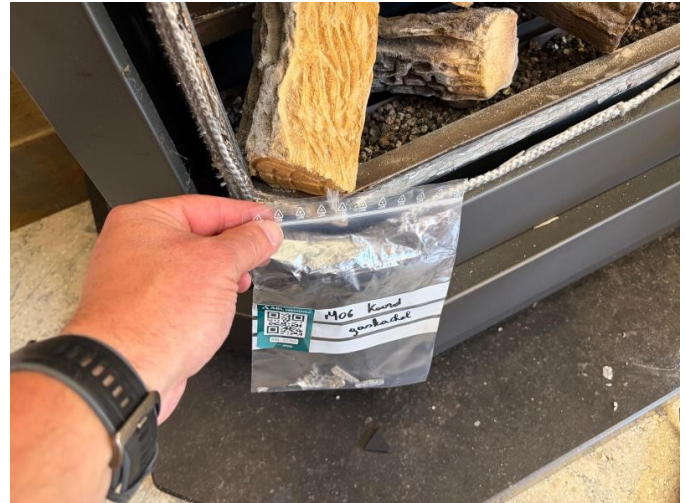
Fiche 16: Koord in gaskachel in de living

Geen asbest

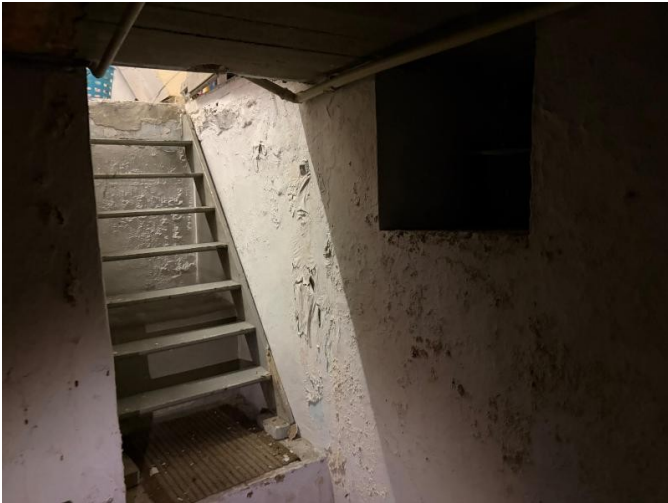
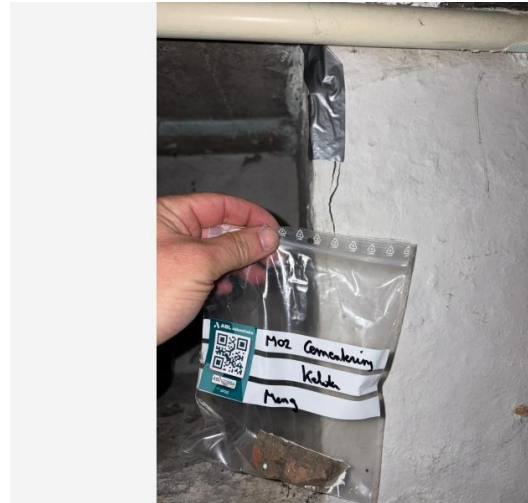
Fiche 17: Cementering binnen in kelder

Geen asbest

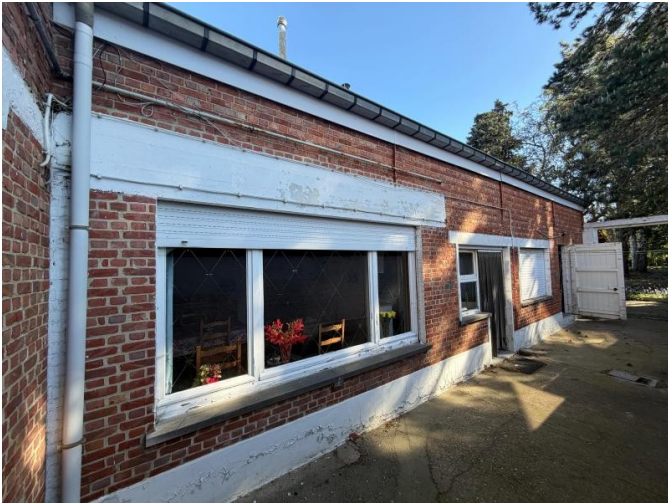
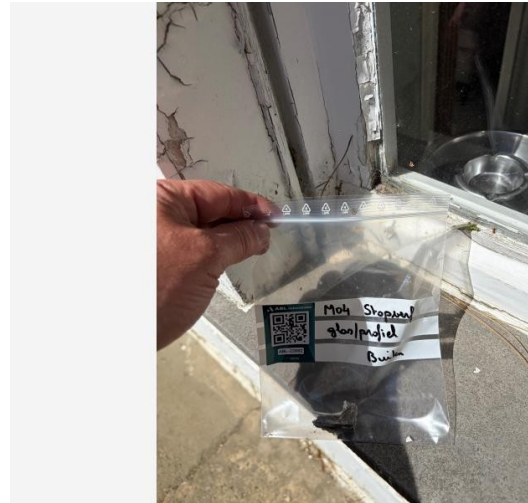
Fiche 18: Stopverf aan de oude houten ramen

Geen asbest

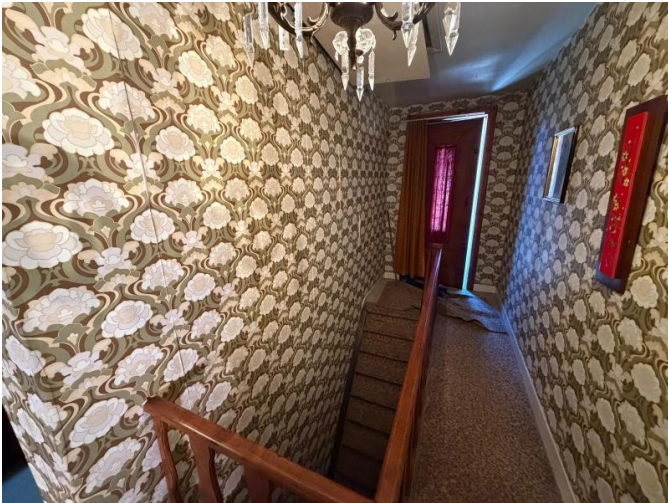
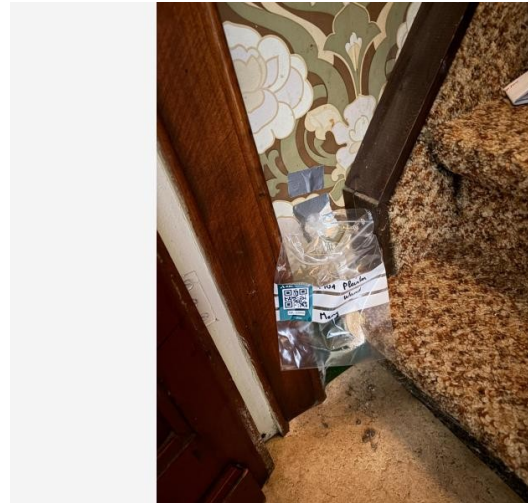
Fiche 19: Pleisterwerk wanden

Geen asbest

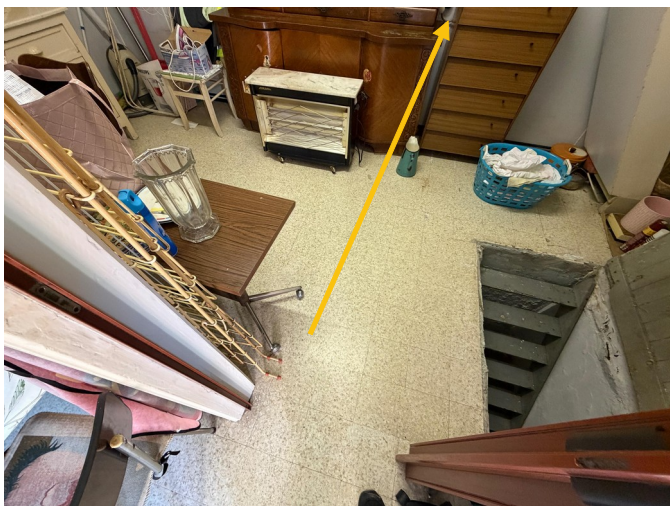
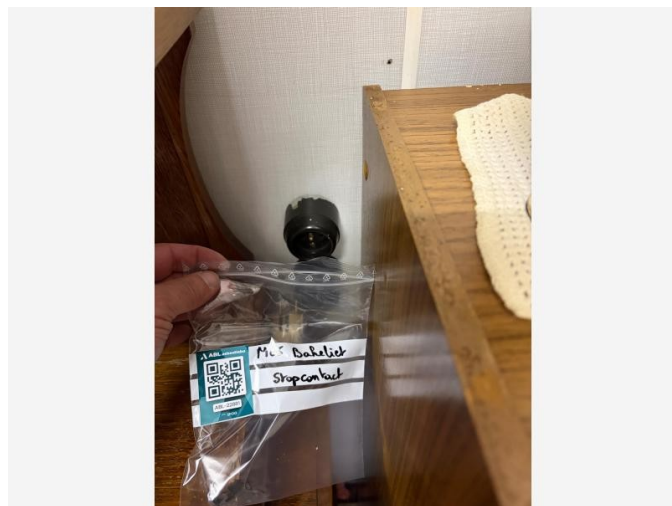
Fiche 20: Bakeliet schakelmateriaal

Geen asbest

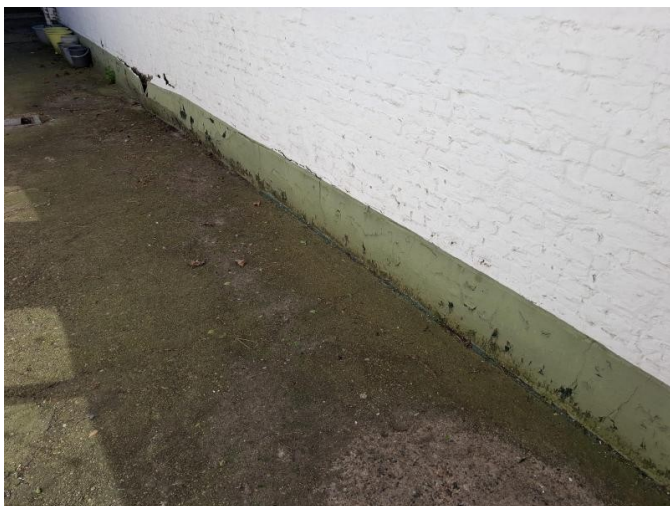
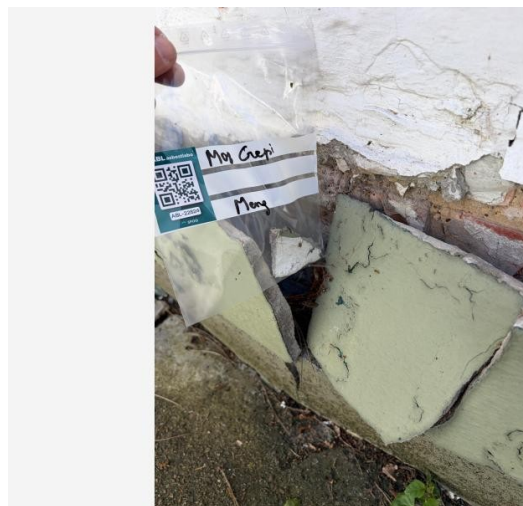
Fiche 21: Crepi (buiten)

Geen asbest

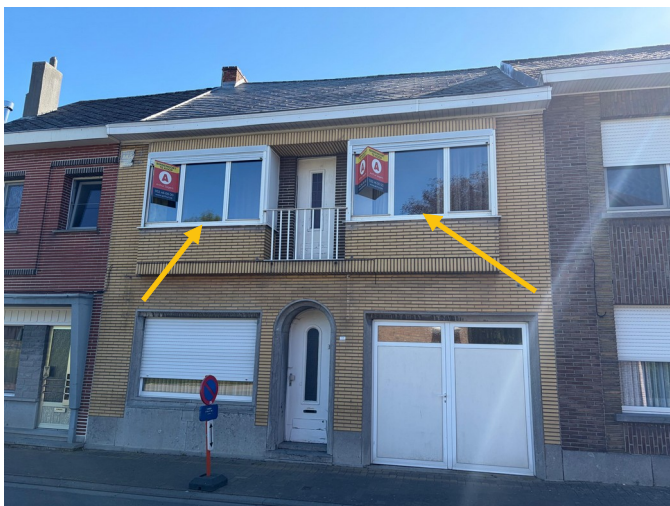
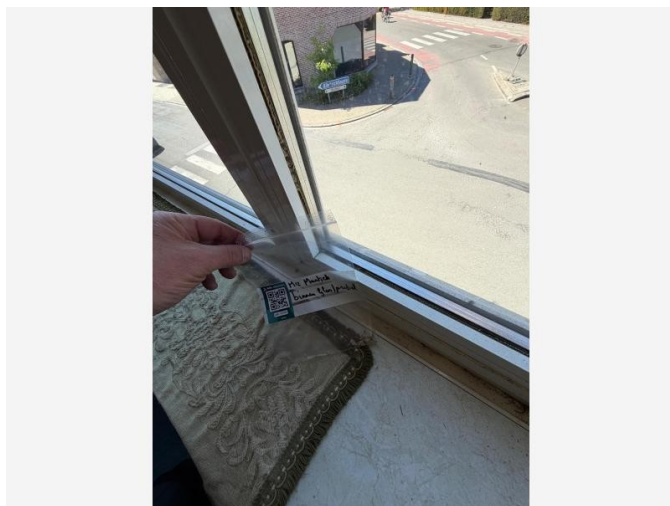
Geen asbest

Beschrijving	Mastiek/kit tussen glas en profiel - Binnen
Omgeving	Binnen
Primaire drager	Wandopening verticaal (raam, deur, ...)
Bindmiddel van materiaal	Kitten, mastiek, pasta
Gebondenheid op basis van bindmiddel	Hecht
Hoeveelheid (gewicht - aantal)	<ul style="list-style-type: none">• 1,00 kg - 1 stuk
Totaal gewicht	1,00 kg
Identificatiemethode	Een monstername door de asbestdeskundige met laboanalyse door een asbestlabo.
Destructieve handeling voor identificatie	Nee
Opmerking	De hoeveelheid betreft een schatting.

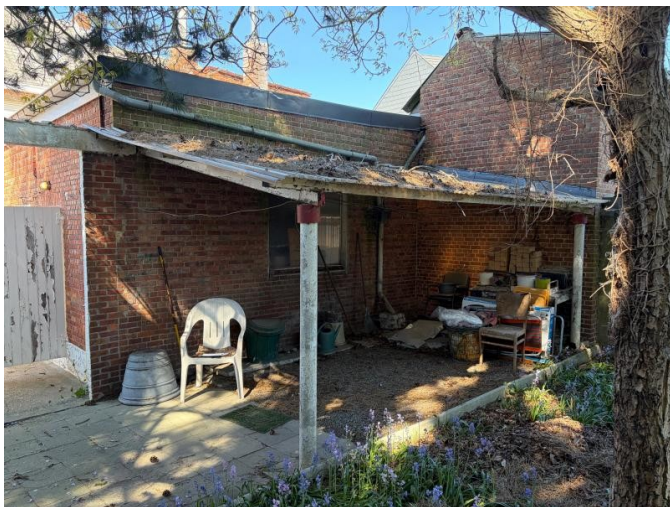
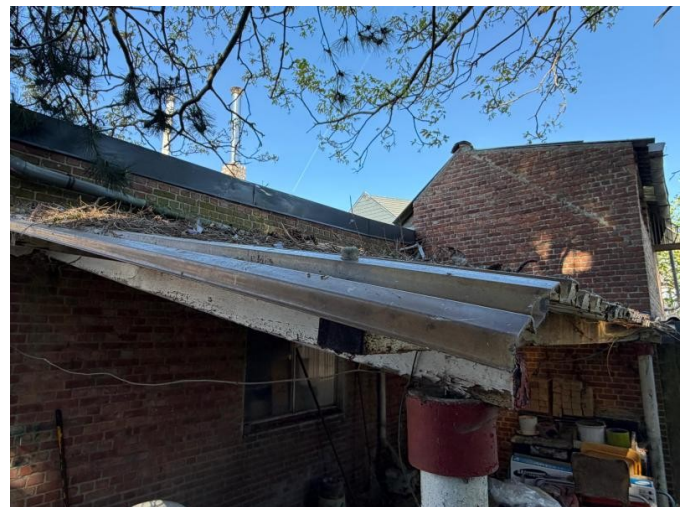
Beschrijving	Notitie	Terug te vinden op plannen
Fiche 23: Dakbedekking - niet verdacht afdak	De dakbedekking van het afdak bestaat uit plastieken golfplaten.	Plan 1.2: Afdak
Fiche 24: Rookgaskanalen - niet verdacht	De materialen van rookgaskanalen zijn niet asbest verdacht. Deze bestaan uit metaal	Plan 2.4: Gelijkvloers Plan 2.13: Verdieping 1
Fiche 25: Afdichtingsmateriaal (mastiek,kit,...) aan schrijnwerk - Niet verdacht	Het aanwezig afkittingsmateriaal is niet asbest-verdacht. Deze bestaat uit rubberen en siliconen toepassingen.	Plan 2.5: Gelijkvloers
Fiche 26: Dakbedekking - niet verdacht plat dak achterbouw	Deze dakbedekking bestaat uit metalen golfplaten	Plan 2.7: Zolder achterbouw
