Asbestinventarisatetest

Kamerstraat 11, 9255 Buggenhout

Attestnummer : 20260521-000099.000

Uitgegeven op : 21.05.2026

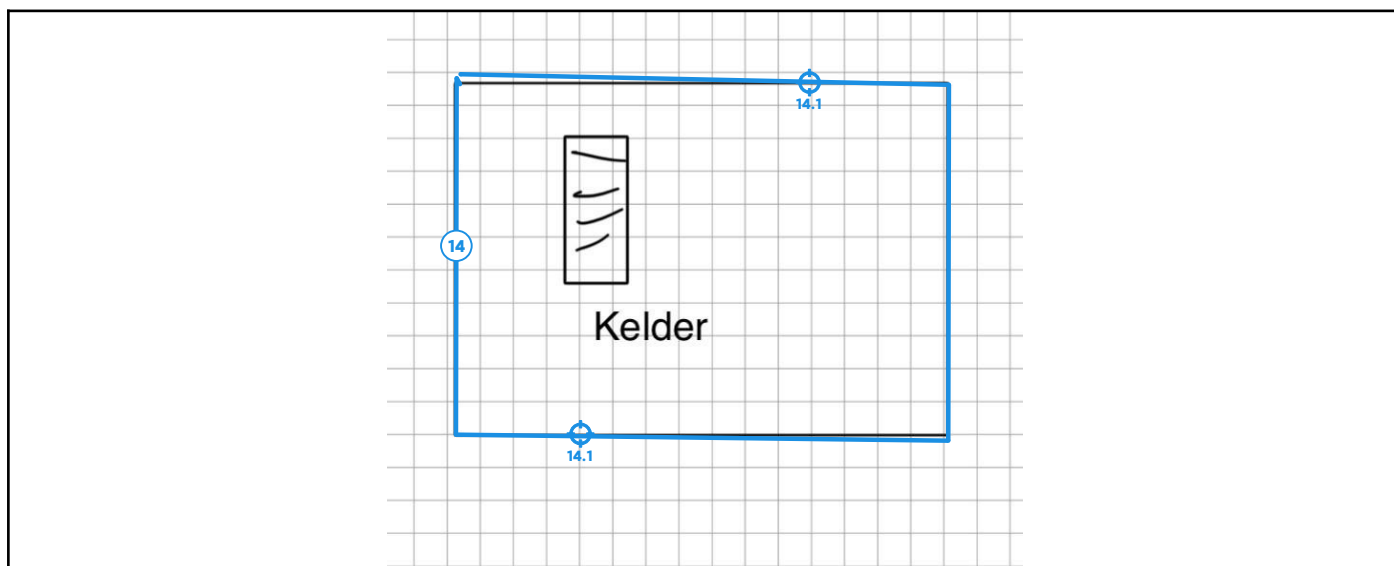
Plan 1.1: Kelder

Beschrijving	Type	Actie
14. Cementering kelder muur	Geen asbest	-
14.1 Code: M06	Mengmonster	-

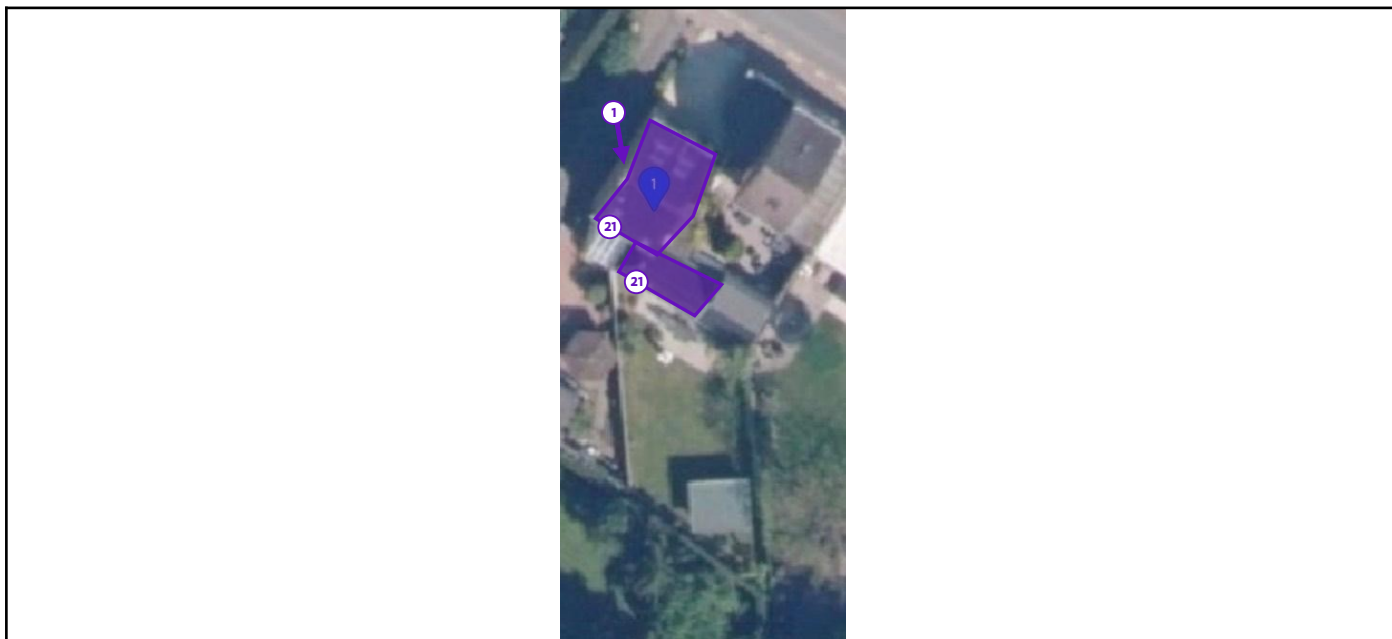
Plan 1.15: Dak

Beschrijving	Type	Actie
1. Binnenzijde en bovenzijde van de schouw	Beperking	-
21. Onderdak - niet verdacht	Overige ruimte of materiaal	-

Reden: Het te onderzoeken materiaal situeert zich hoger dan 3,50 m te rekenen vanaf een veilige ondergrond

Uitleg van de asbestdeskundige: De binnenzijde van de schouw kon niet geïnspecteerd worden. Ook van buitenaf was inspectie onmogelijk omwille van de hoogte (hoger dan 3.5m). Asbestverdachte toepassingen kunnen aanwezig zijn. Dit betreft een beperking op middellange termijn.

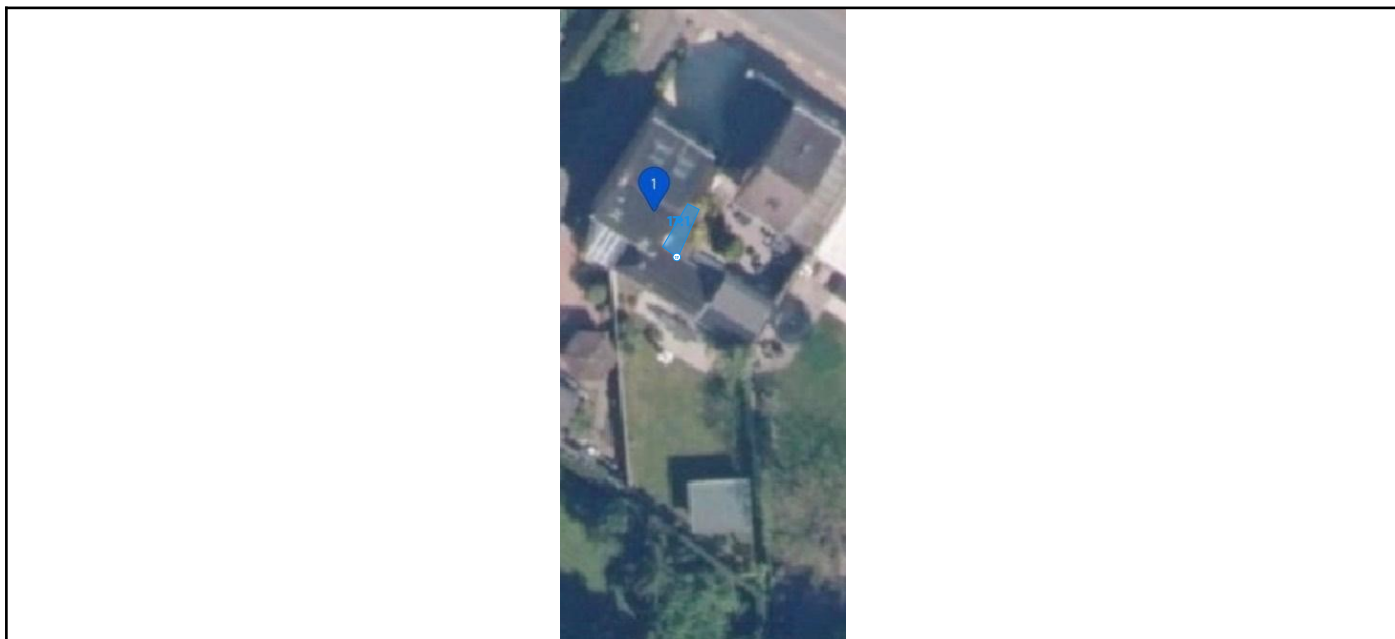
Plan 3.1: Dak

Beschrijving	Type	Actie
17. Dakbedekking afdak - Roofing	Geen asbest	-
17.1 Code: M01	Puntmonster	-

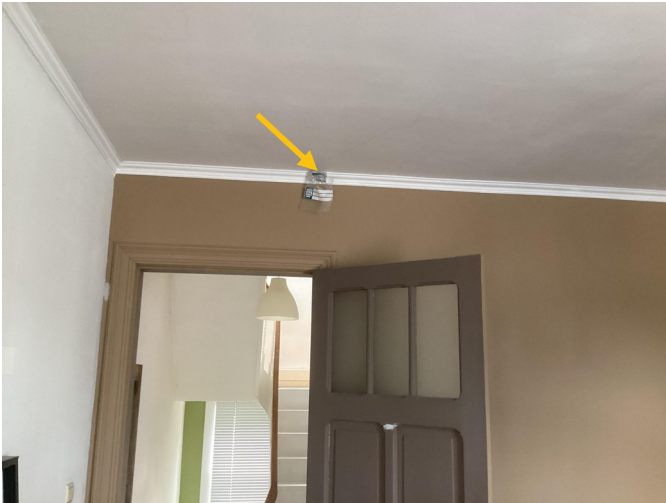
Fiche 15: Pleisterwerk plafonds

Geen asbest
