# Asbestinventarisat attest

Peisegemstraat 38, 1785 Merchtem

Attestnummer : 20260826-000444.000

Uitgegeven op : 26.08.2026

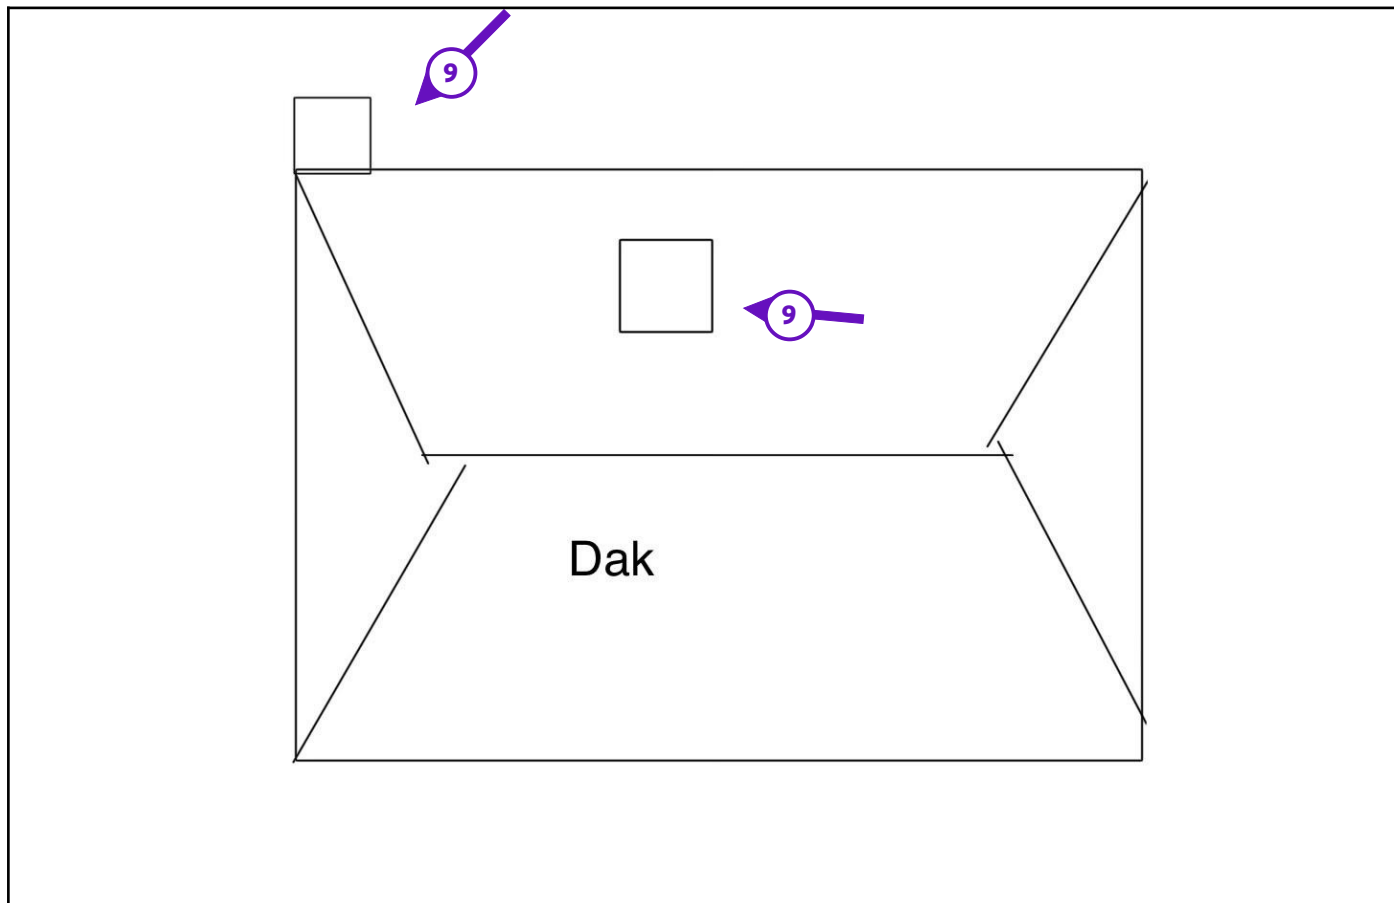
## Plan 1.17: Dak

| Beschrijving | Type | Actie |
|---|---|---|
| 9. Binnenzijde en bovenzijde van de schouw | Beperking | - |

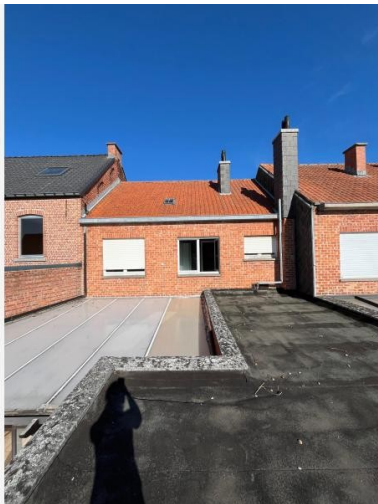
Overzichtsfoto

| Opmerking | De hoeveelheid betreft een schatting. |

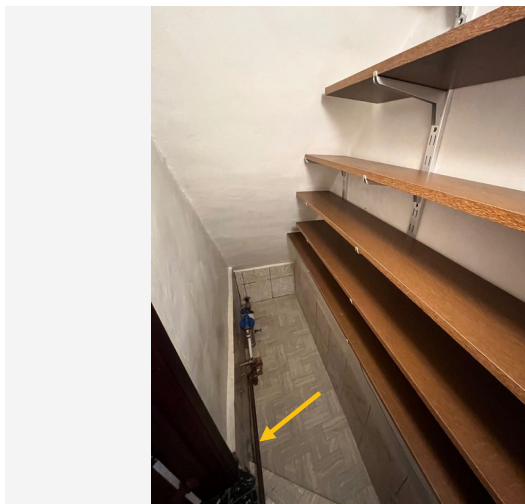
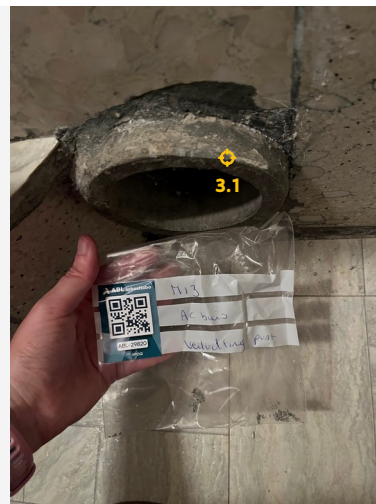
Overzichtsfoto

| Opmerking | <p>De hoeveelheid betreft een schatting</p> <p>.</p> |

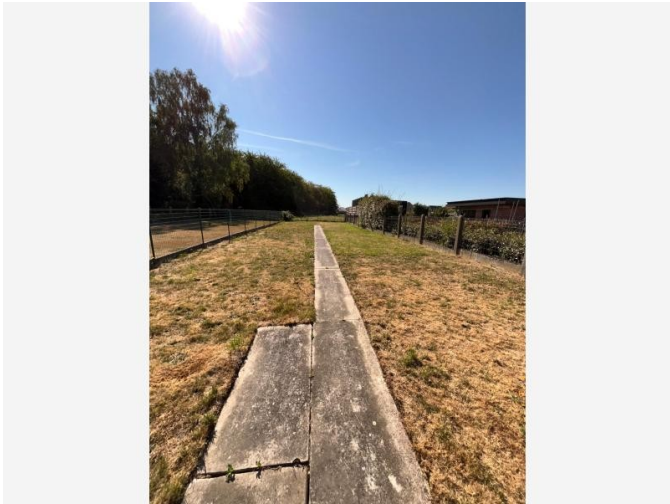
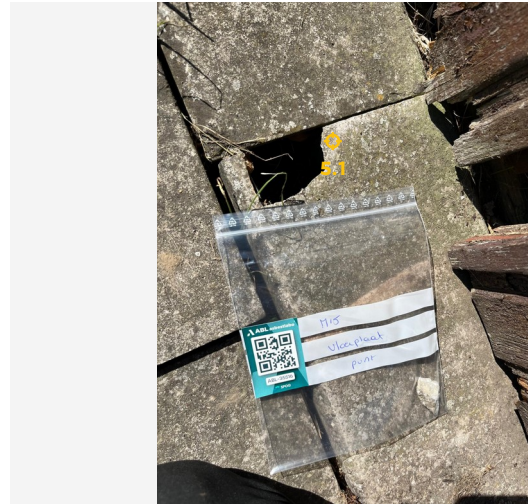
Overzichtsfoto

| Opmerking | De hoeveelheid betreft een schatting. Betreft wanden en plafond. Ook amosiet aangetroffen op tegel. Mogelijks hangen deze tegels op pical platen, zonder destructie is dit het te achterhalen wat er achter de colovinyl tegels zit. |

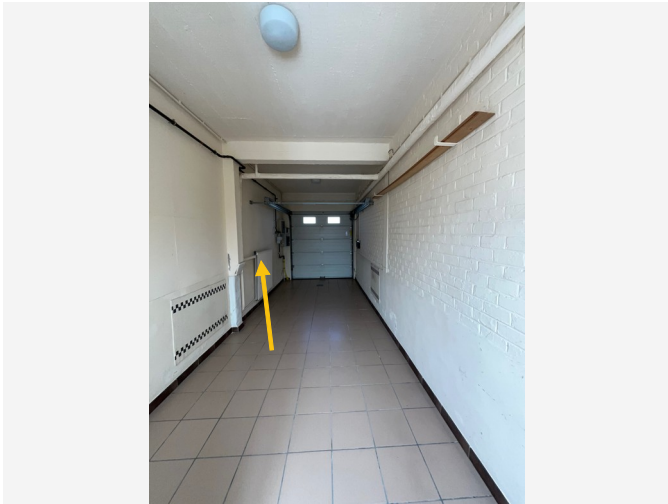
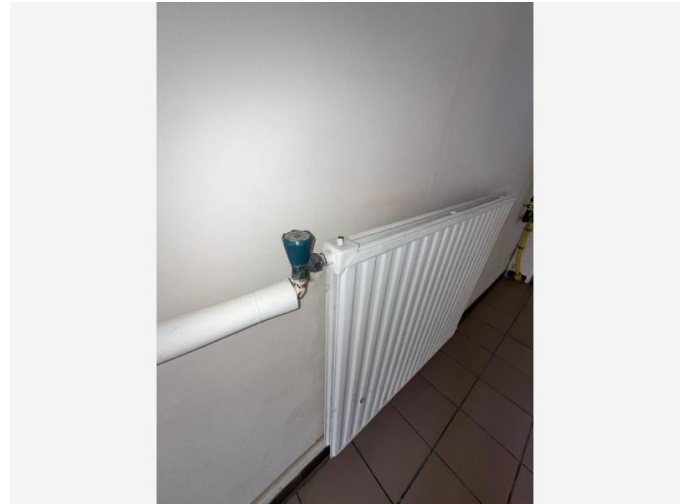
Overzichtsfoto

| Opmerking | De hoeveelheid betreft een schatting. |

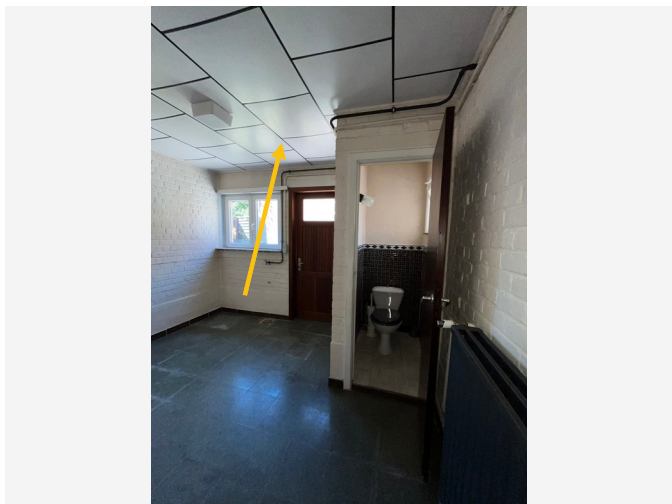
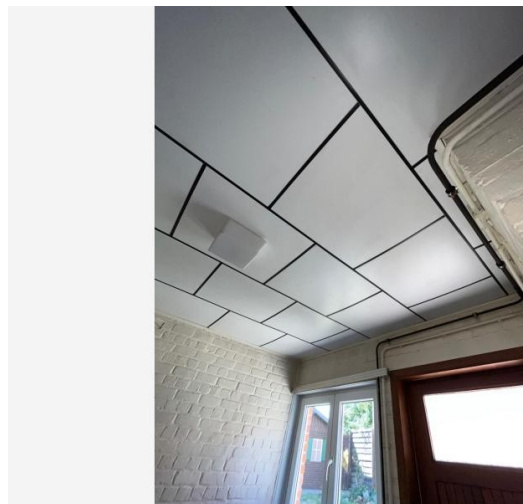
Overzichtsfoto

| Identificatiemethode | De asbestdeskundige beoordeelt het materiaal als asbestverdacht en dus asbesthoudend, en dit zonder monstername.<br><br>Motivatie: De monstername brengt andere schade aan dan schade die inherent is aan de monstername. |
| Opmerking | De genoteerde hoeveelheid is een schatting. |

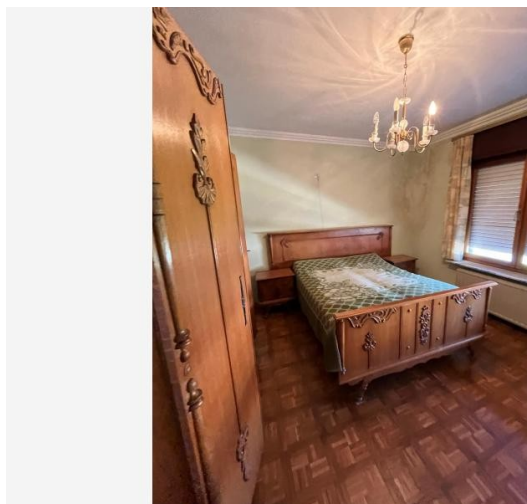
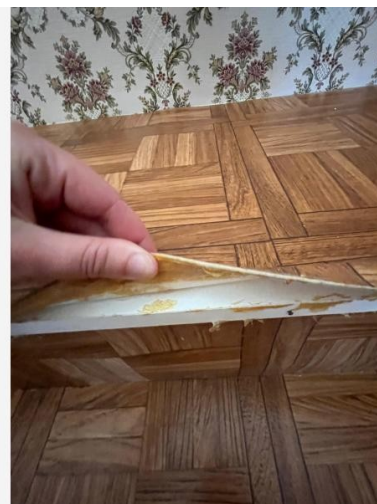
De aanwezige vloerbekleding is niet asbestverdacht. De onderliggende laag was echter niet inspecteerbaar zonder destructie tijdens de inspectie. Mogelijk is de onderliggende laag asbestverdacht.

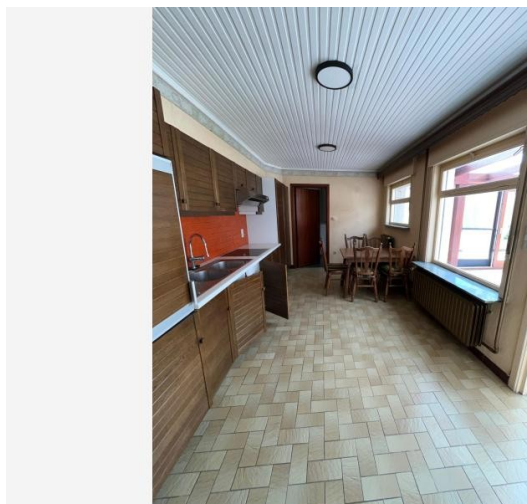
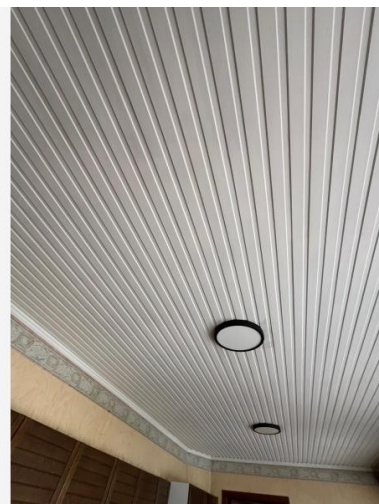
Het plafond bestaat uit niet-asbestverdachte gipskartonplaten/hout-/pvc platen . Zonder destructie is het niet mogelijk om na te gaan of er asbestverdachte materialen aanwezig zijn achter de gipskartonplaten/hout-/pvc platen.

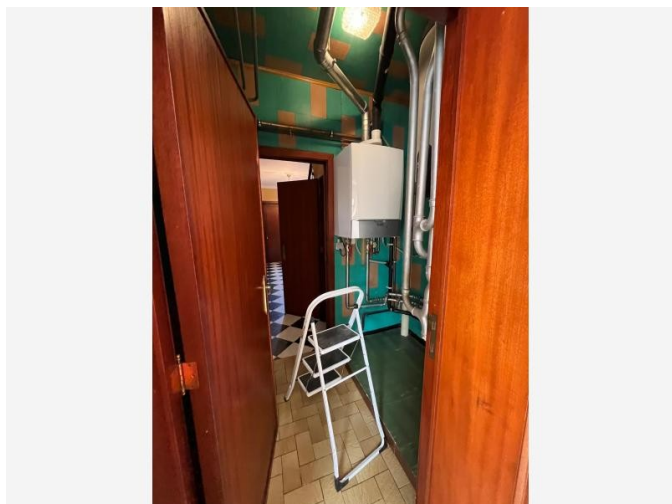
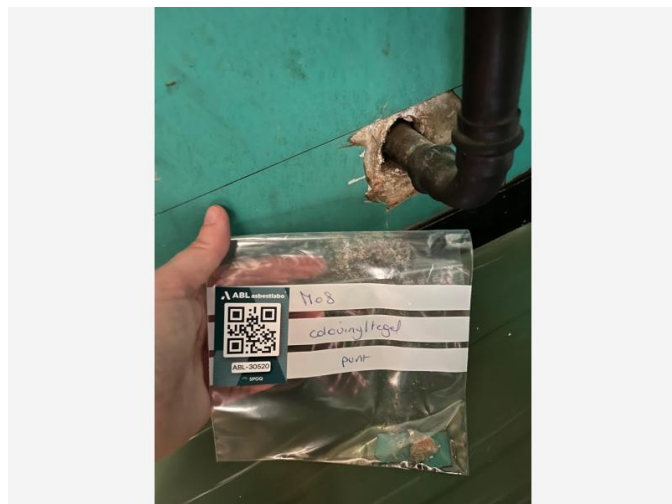
Op het staal van de colovinyl tegel is nog amosiet waargenomen, mogelijks nog restanten van leidingisolatie aanwezig aan de buis doorvoeren of pical platen onder de colovinyl tegels. Zonder destructie is dit niet na te gaan.

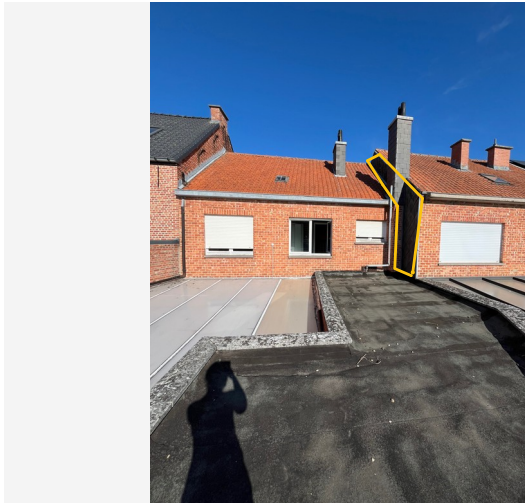
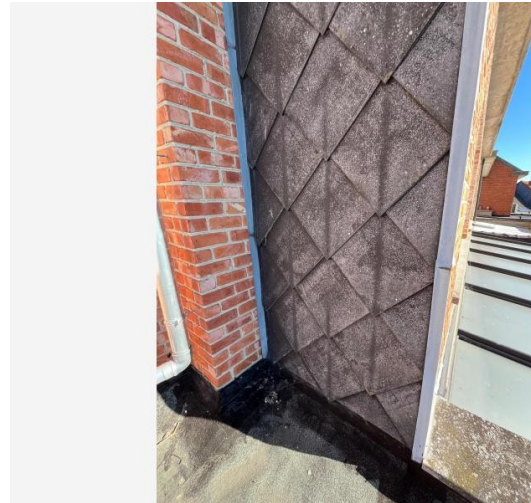
Vermoedelijk zijn de gevelleien van de buur asbesthoudend. Deze behoren niet tot dit inspectiegebied.

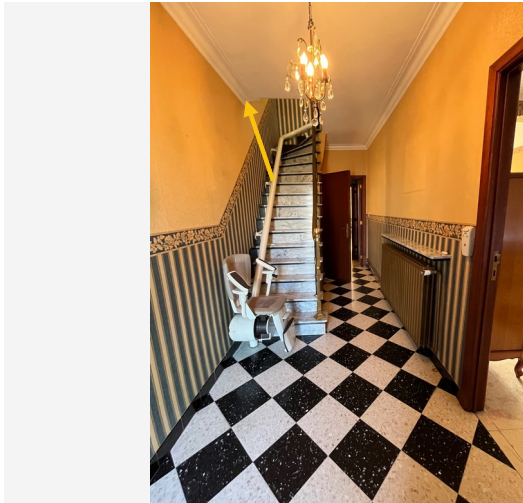
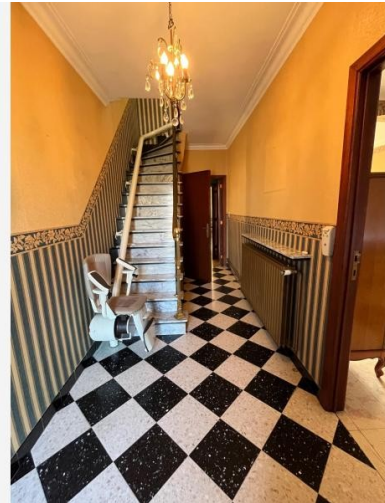
## Fiche 16: Pleisterwerk plafonds sierlijst

Geen asbest

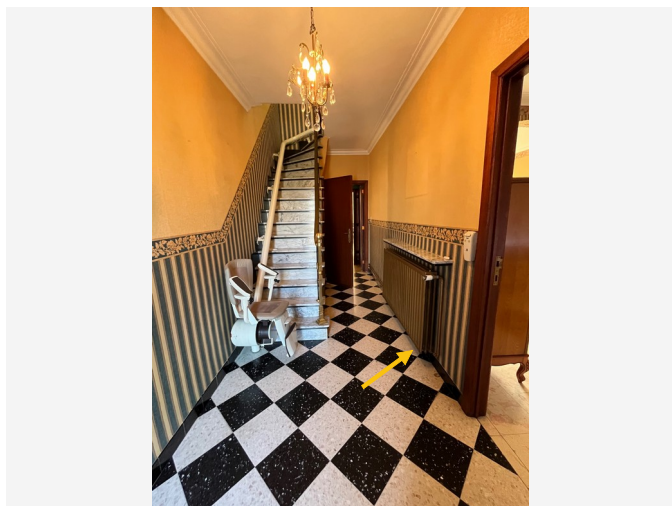
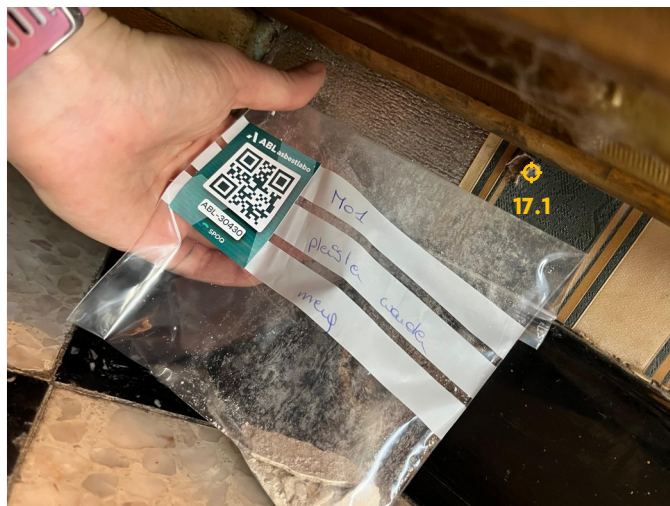
## Fiche 17: Pleisterwerk wanden

Geen asbest

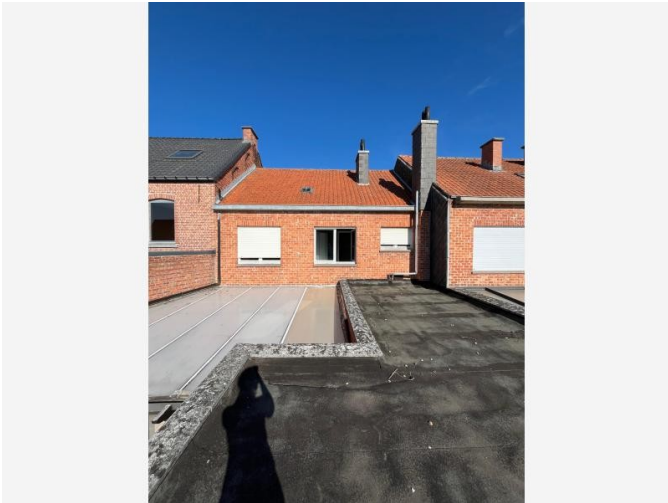
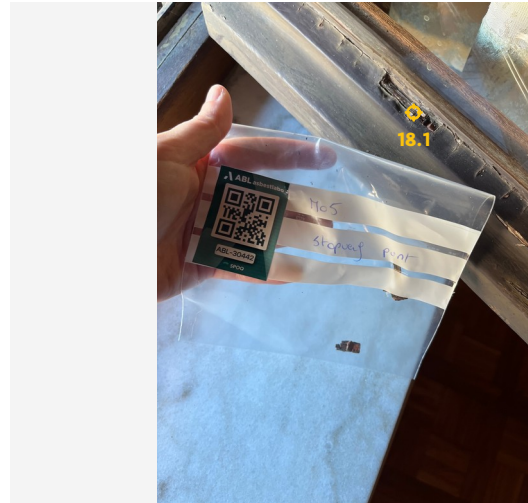
## Fiche 18: Stopverf woning

Geen asbest

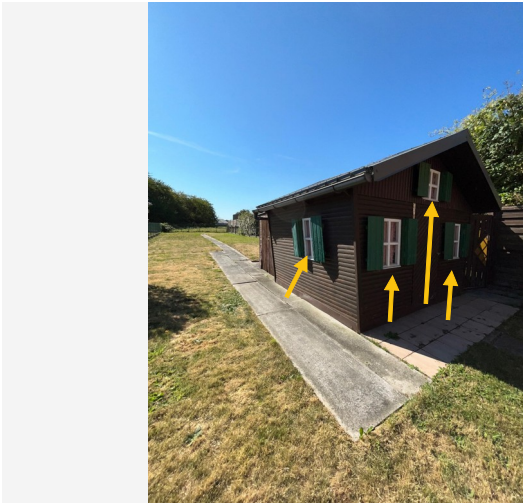
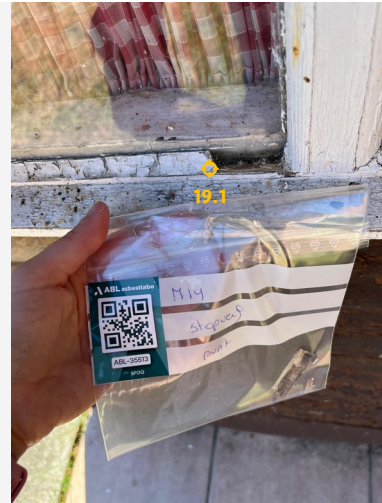
## Fiche 19: Stopverf tuinhuis

Geen asbest

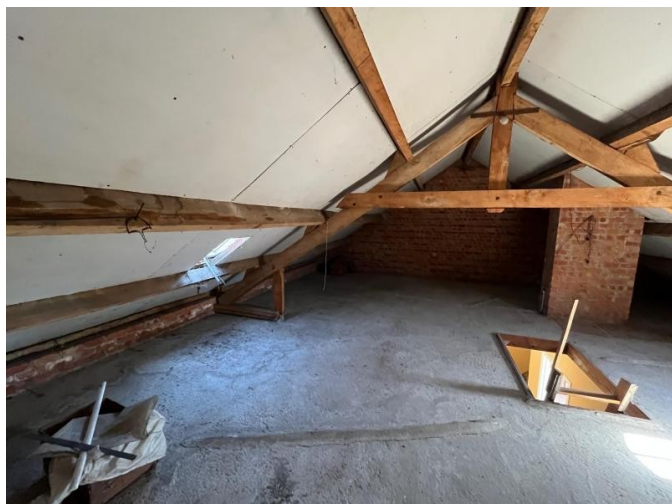
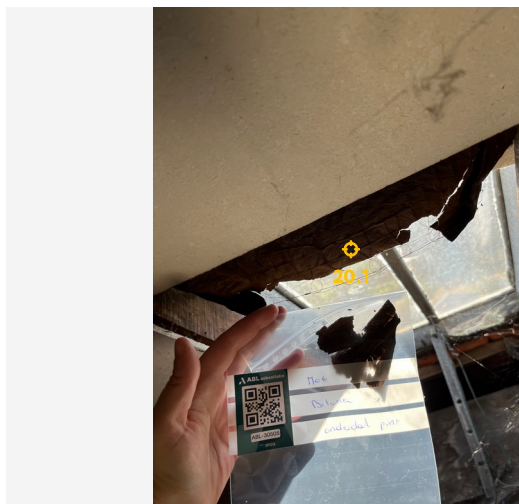
## Fiche 20: Onderdak bitumen zeil

Geen asbest

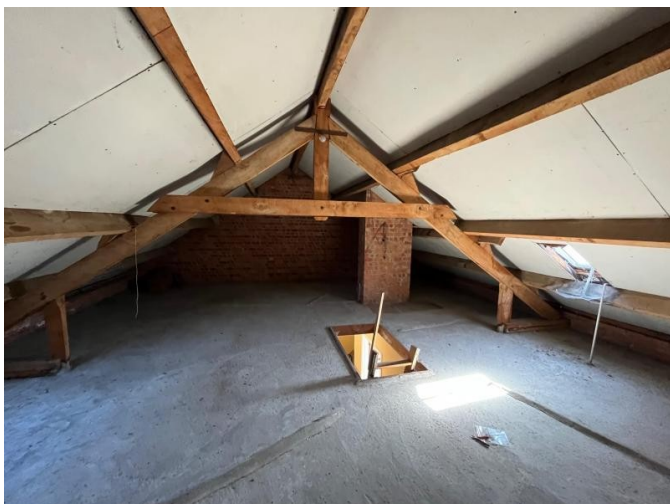
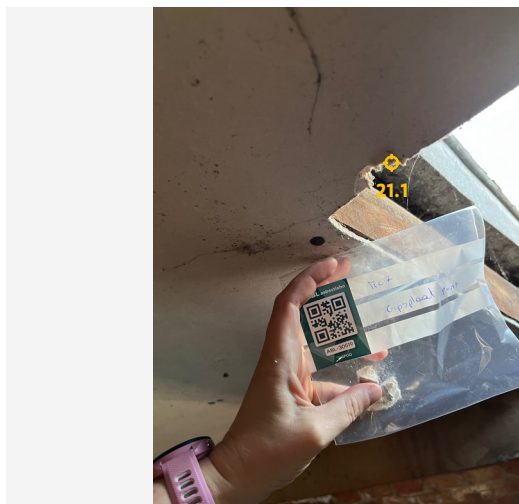
## Fiche 21: Plafond bestaande uit platen type pical

Geen asbest

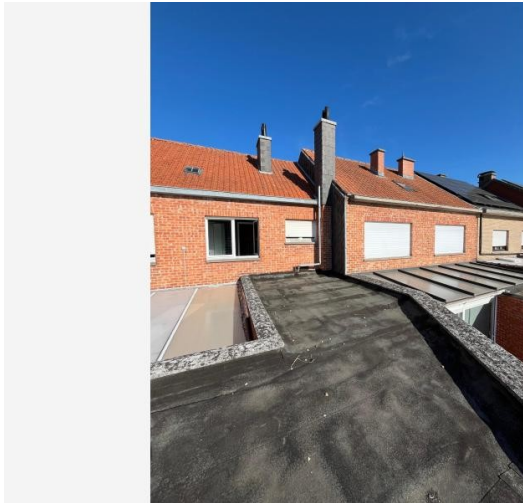
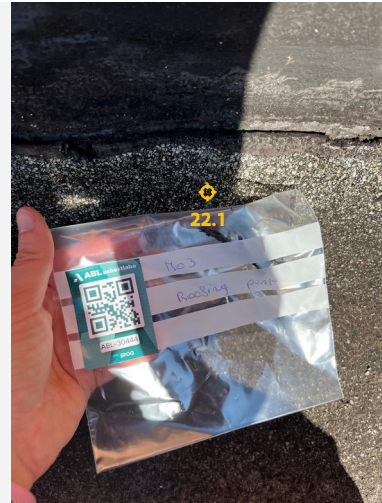
## Fiche 22: Dakbedekking - Roofing

Geen asbest

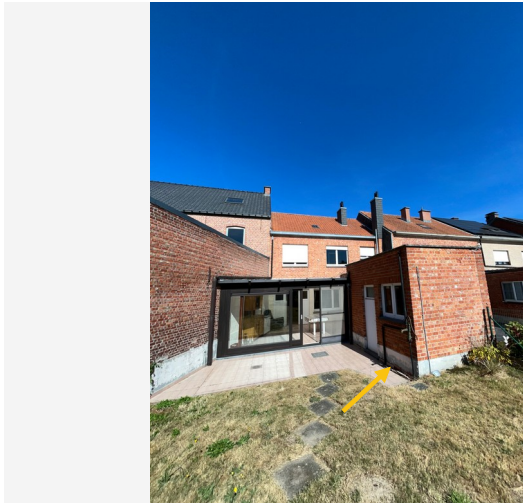
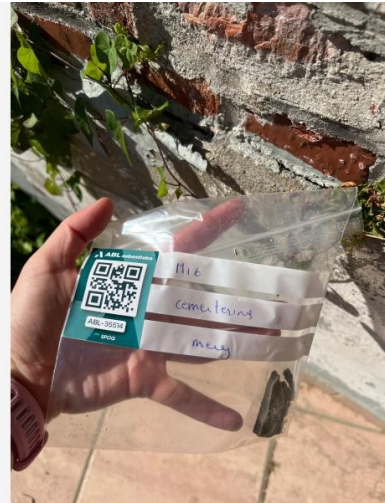
## Fiche 23: Cementering buiten

Geen asbest

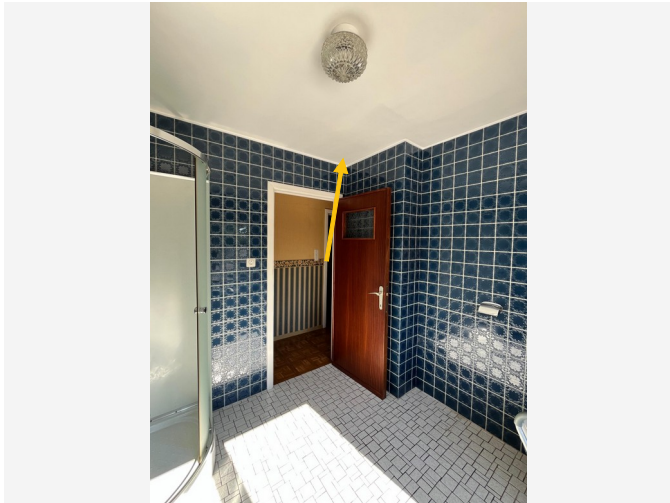
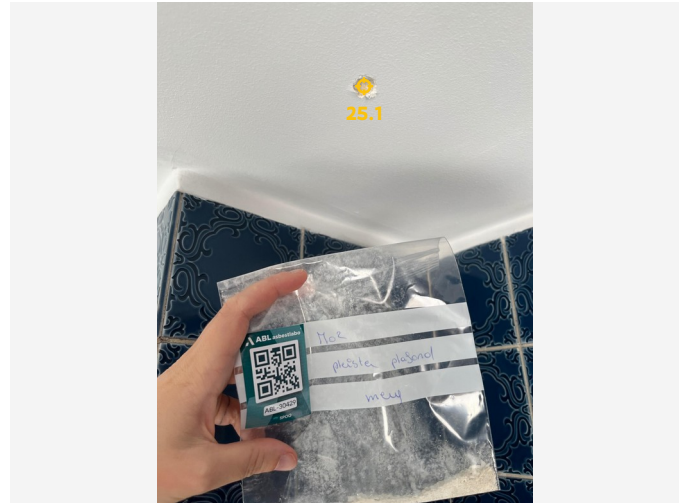
## Fiche 25: Pleisterwerk plafonds

Geen asbest
