# Asbestinventarisatetest

Baasrodestraat 10, 9200 Dendermonde

Attestnummer : 20260819-000444.000

Uitgegeven op : 19.08.2026

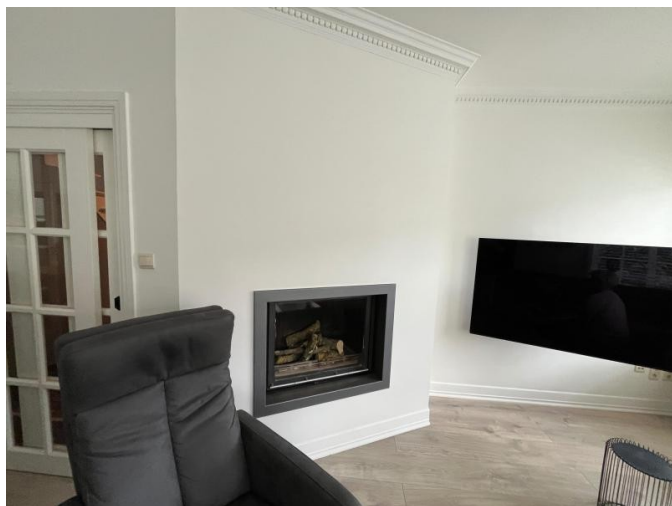
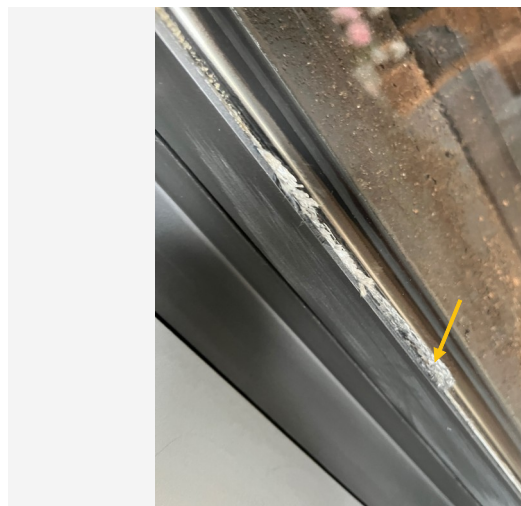
| Basis voor advies | De asbestdeskundige beoordeelt het materiaal als niet-asbestverdacht. |

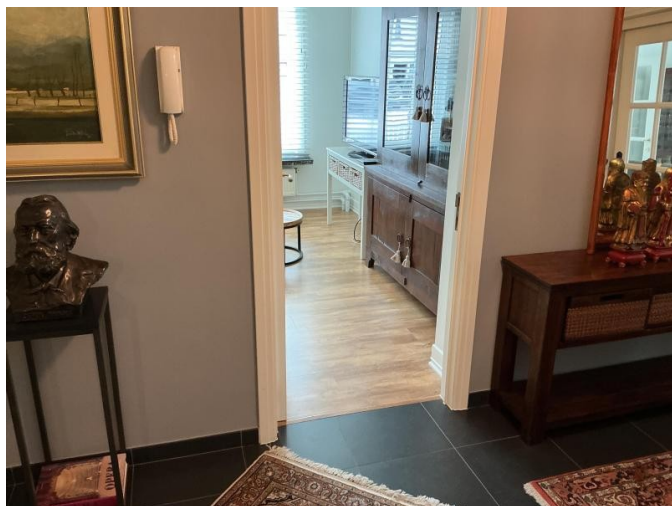
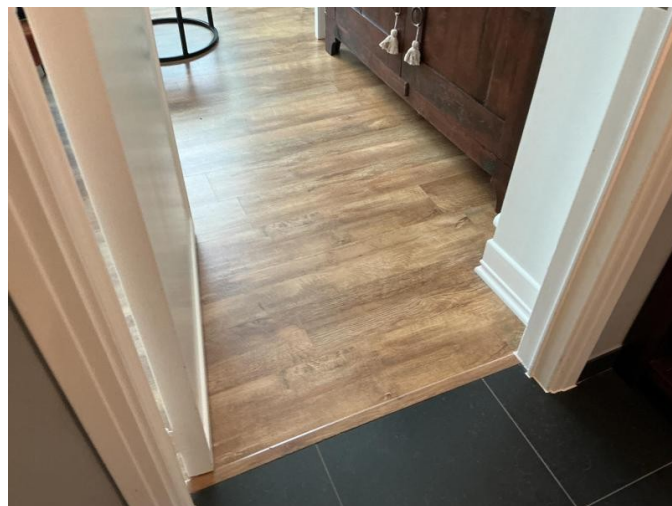
| Basis voor advies | De asbestdeskundige beoordeelt het materiaal als niet-asbestverdacht. |

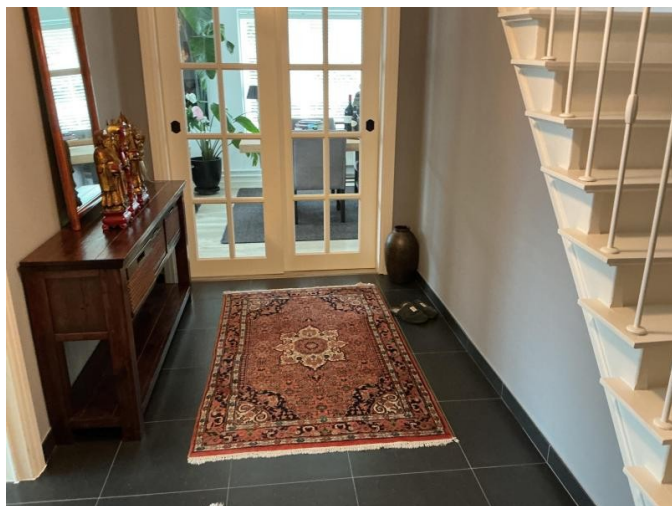
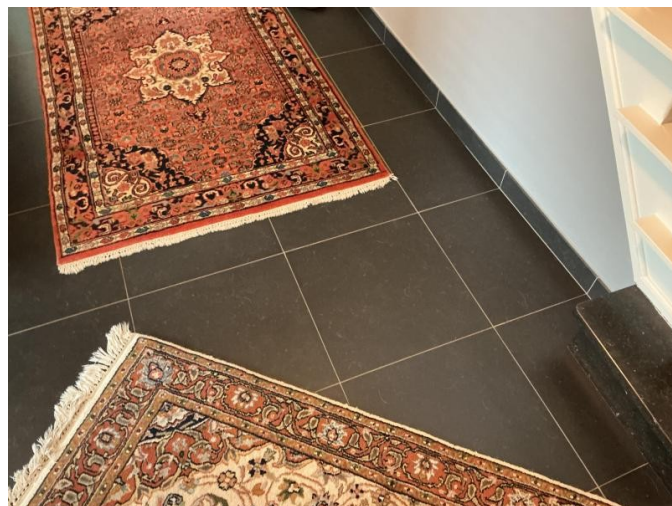
| Basis voor advies | Beoordeling op basis van expertise, zonder een vaststelling door de asbestdeskundige. |
| Primaire drager | Sanitaire infrastructuur en uitrusting (toe- en afvoer) |

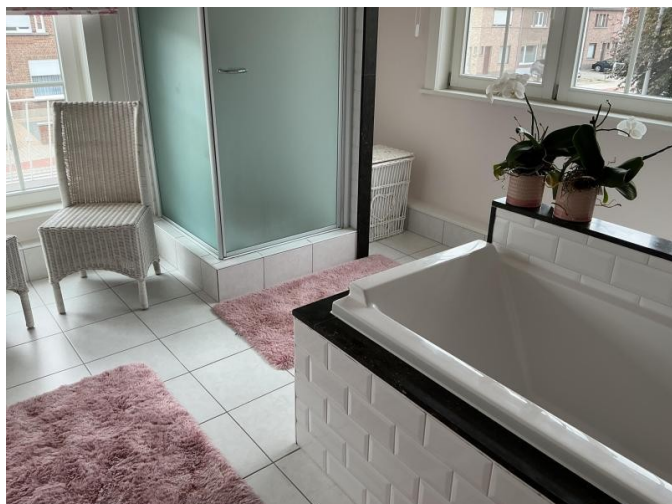
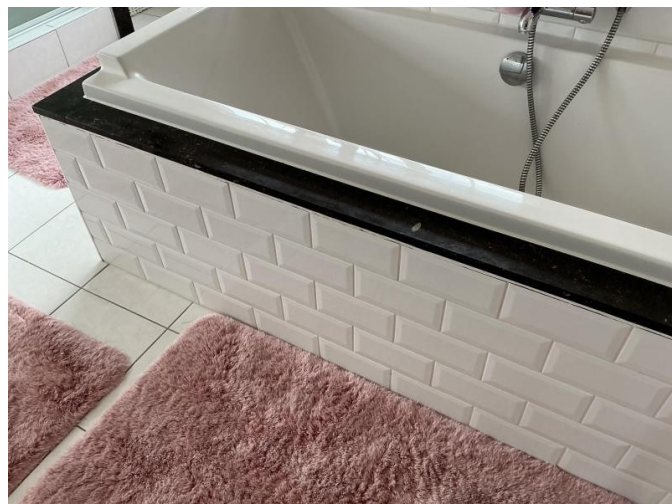
| Basis voor advies | Beoordeling op basis van expertise met een vaststelling door de asbestdeskundige. |

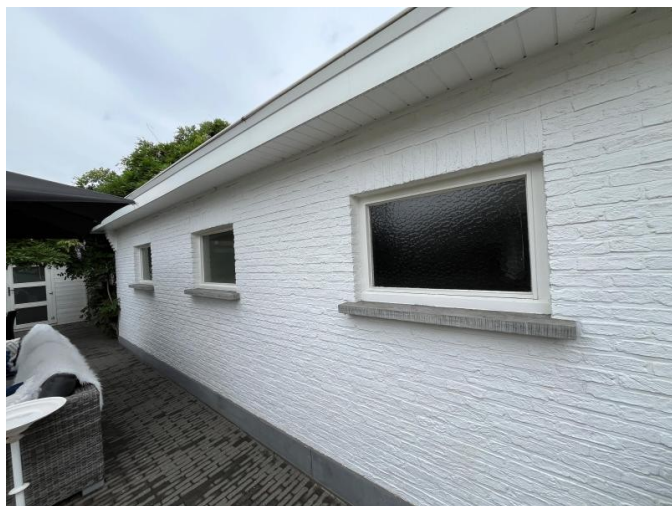
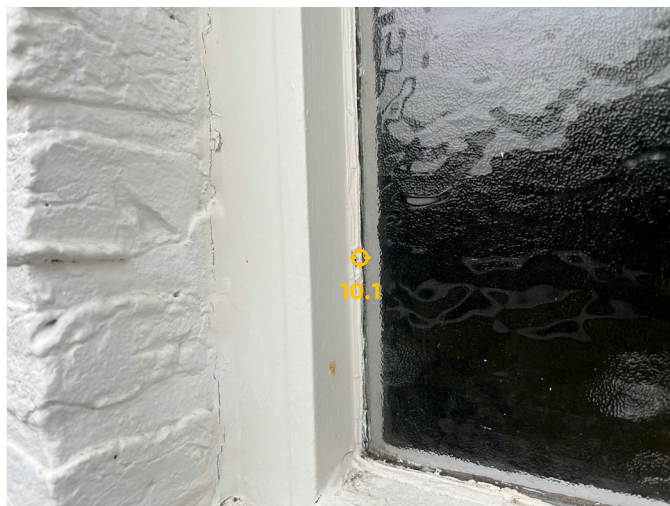
| Basis voor advies | Beoordeling op basis van expertise, zonder een vaststelling door de asbestdeskundige. |

Geen asbest

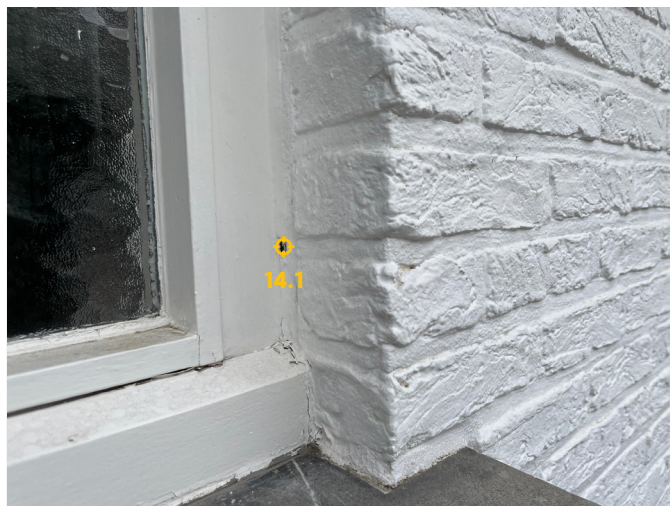
Detailfoto

### Conclusie

Geen asbest

| Beschrijving | Mastiek/kit tussen muur en profiel buiten |

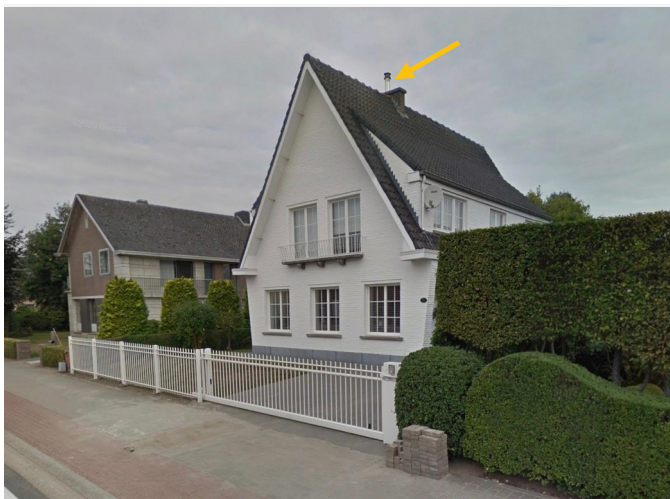
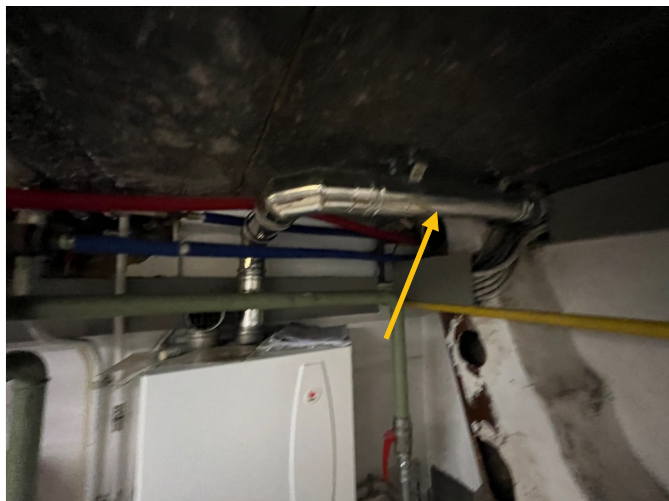
## Fiche 23: Rookgaskanalen - niet verdacht

| Beschrijving | Notitie | Terug te vinden op plannen |
|---|---|---|
| Fiche 23: Rookgaskanalen - niet verdacht | De materialen van rookgaskanalen zijn niet asbest verdacht. Deze bestaan uit | Plan 1.11: Daken |
