# Asbestinventarisat attest

Boeksheide 55, 1840 Londerzeel

Attestnummer : 20261009-000398.000

Uitgegeven op : 09.10.2026

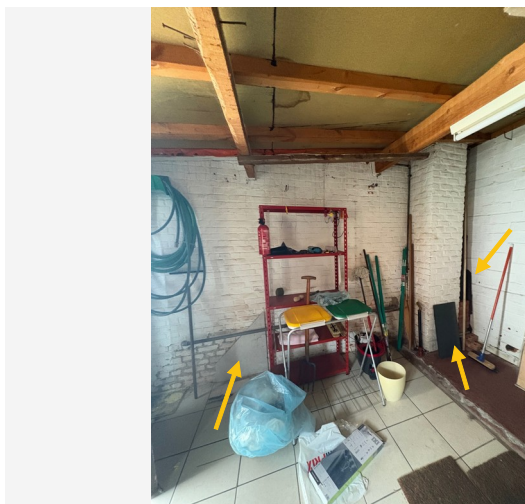
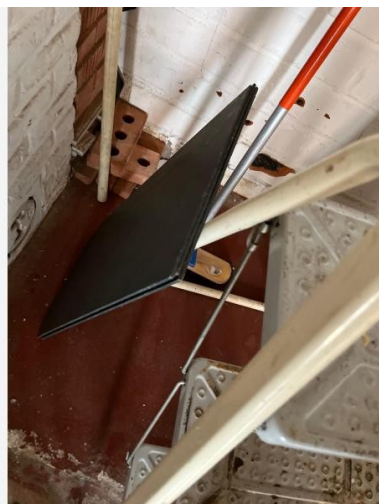
| Identificatiemethode | De asbestdeskundige beoordeelt het materiaal als asbestverdacht en dus asbesthoudend, en dit zonder monstername. |

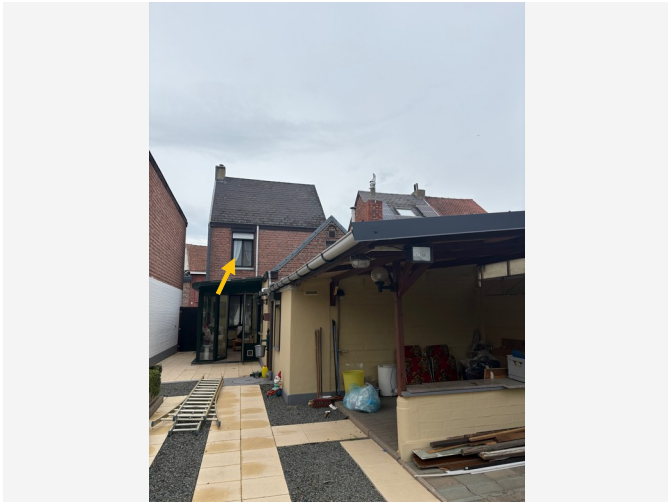
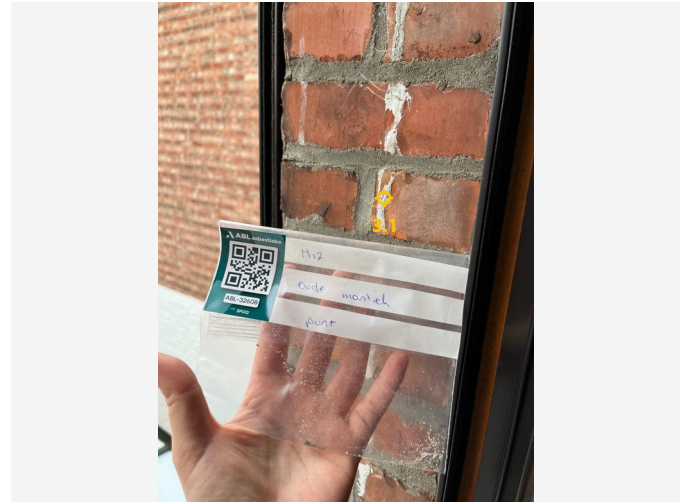
## Fiche 3: Restanten Mastiek/kit tussen muur en profiel buiten

Asbestmateriaal

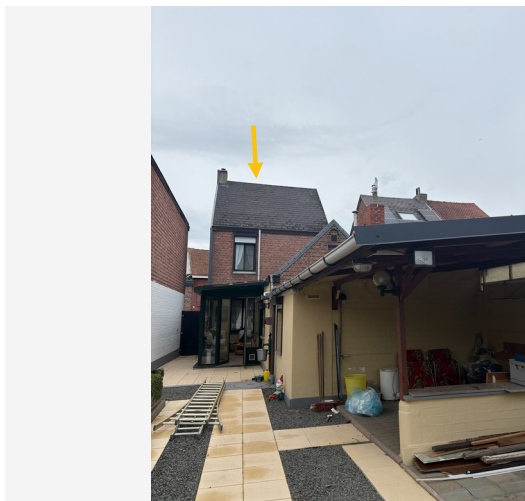
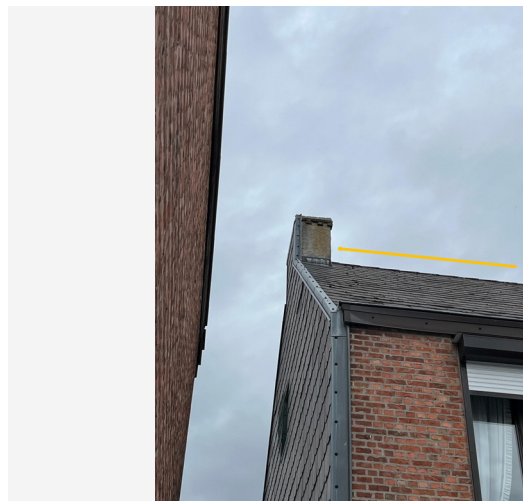
## Fiche 4: Dakbedekking - Nokken/Noordbomen - hoofddak

Asbestmateriaal

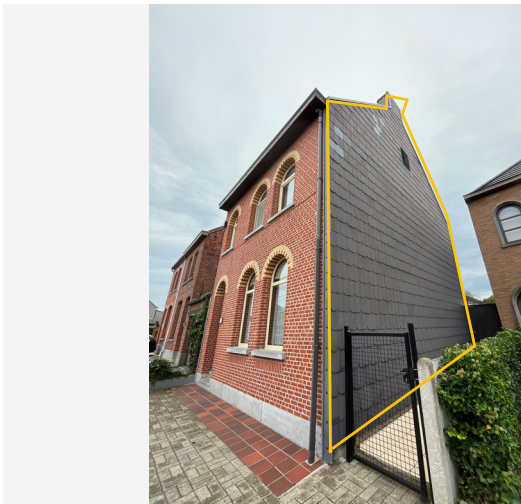
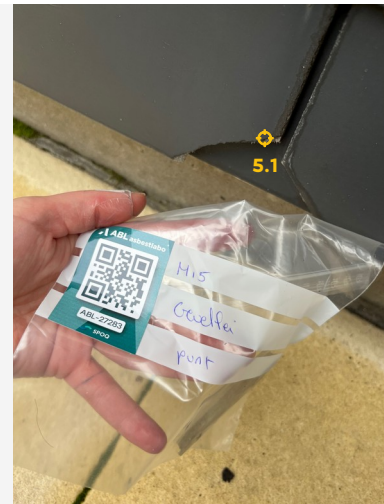
| Opmerking | De hoeveelheid is een schatting. |

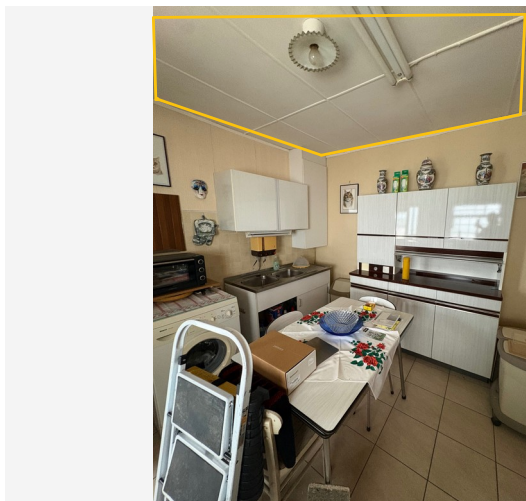
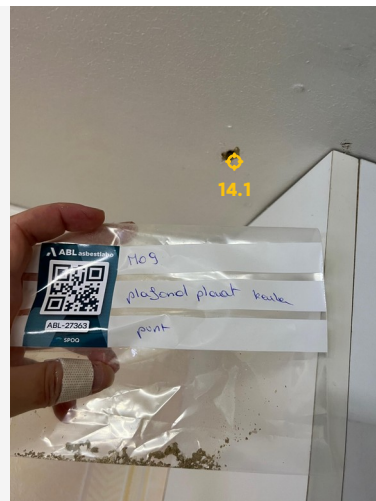
## Fiche 14: Plafond bestaande uit cementplaten type menuiserie - bijkeuken

Asbestmateriaal

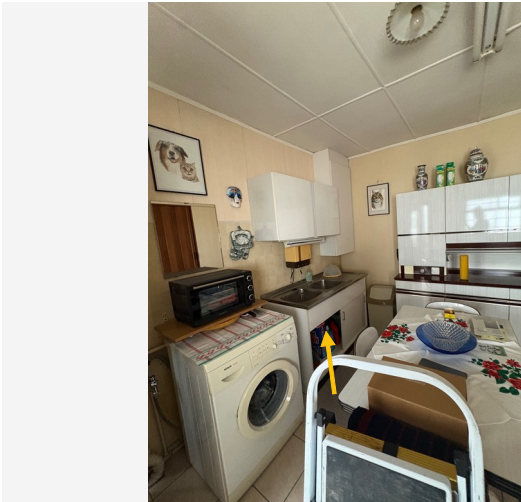
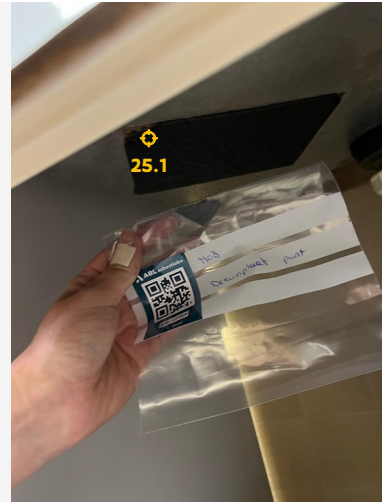
## Fiche 25: Ontdreuningsplaat/anti-dreunplaat onder spoelbak – bijkeuken

Geen asbest

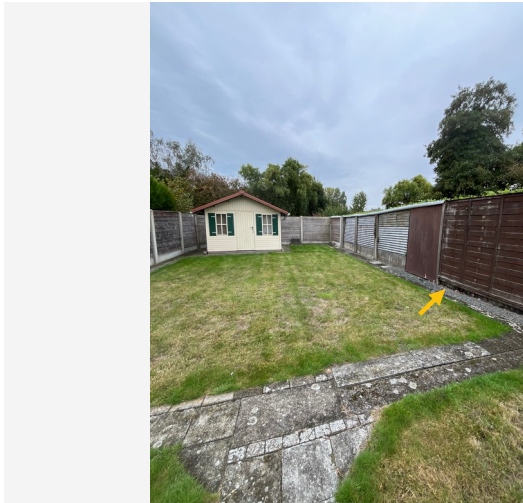
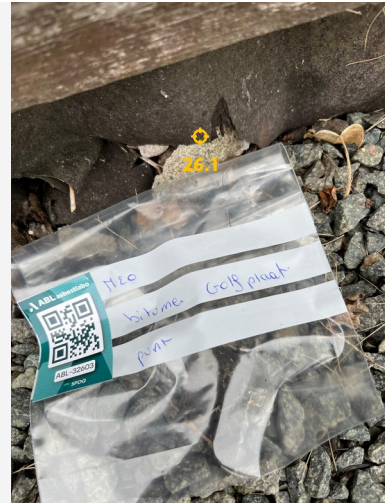
## Fiche 26: Omheining- bitumen golfplaten

Geen asbest

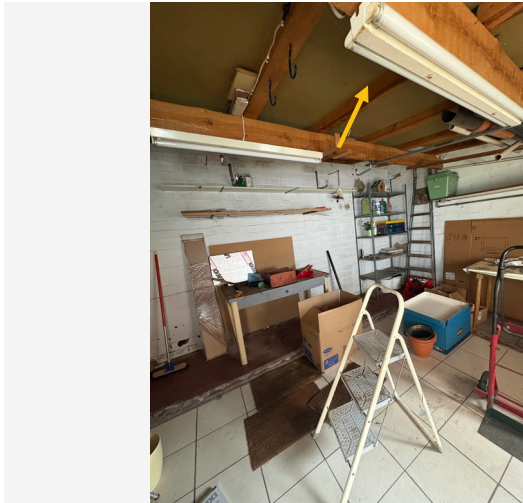
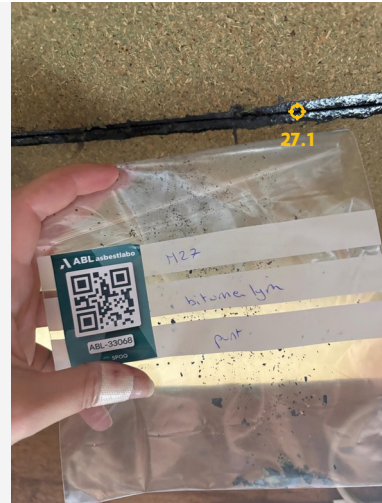
## Fiche 27: Zwarte lijm onderdak berging

Geen asbest

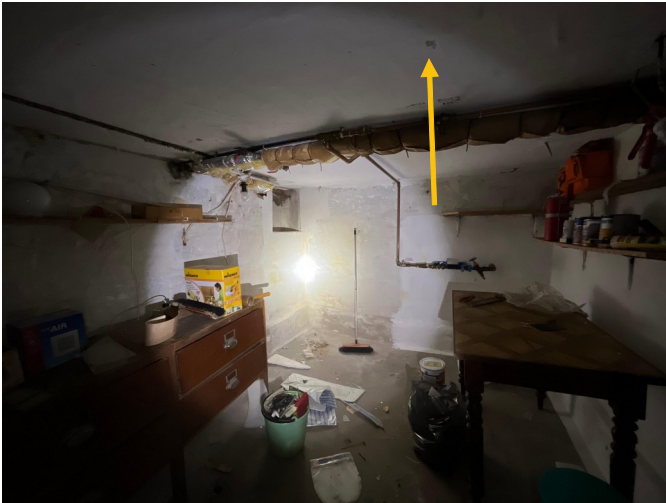
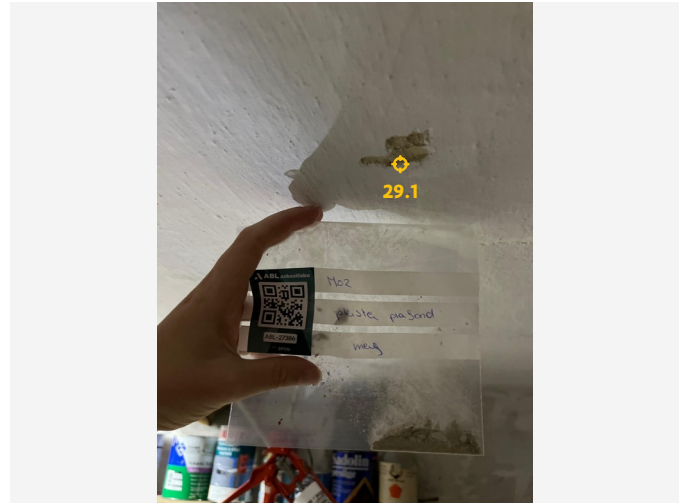
## Fiche 29: Pleisterwerk plafonds

Geen asbest

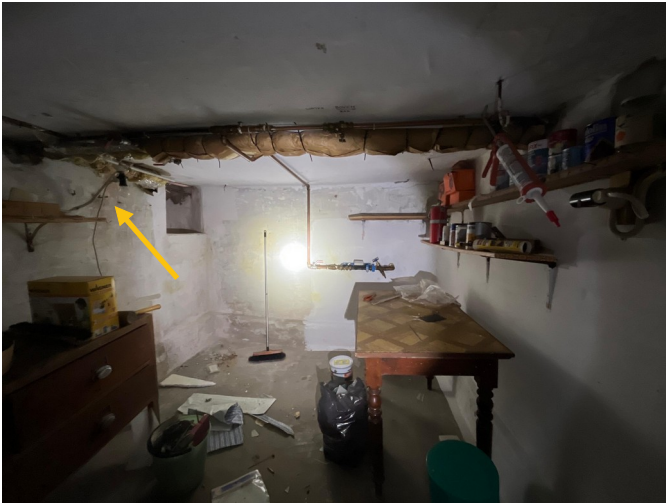
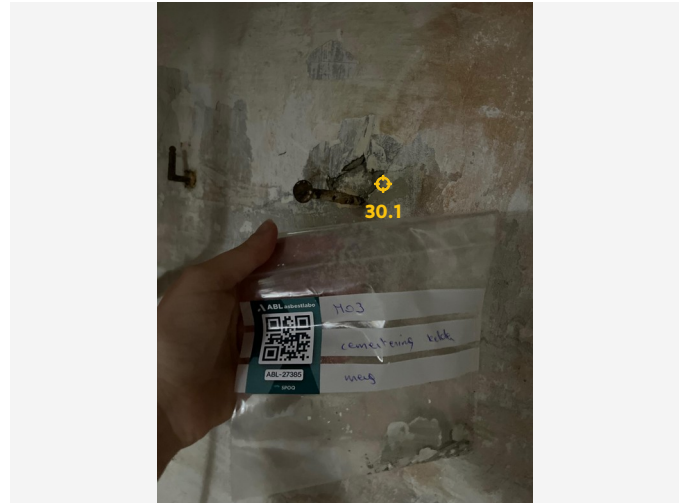
## Fiche 30: Cementering binnen - wanden kelder

Geen asbest

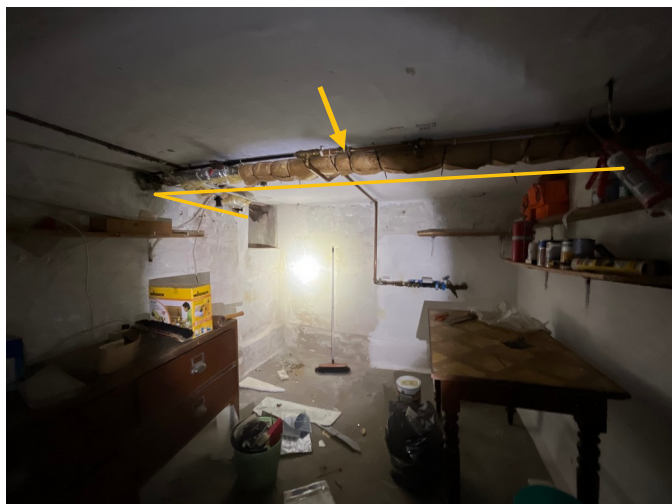
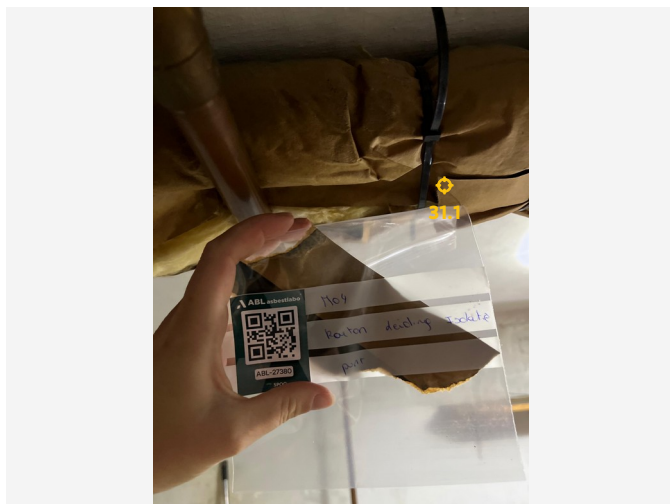
## Fiche 31: Leidingisolatie - Bitumen - kelder

Geen asbest

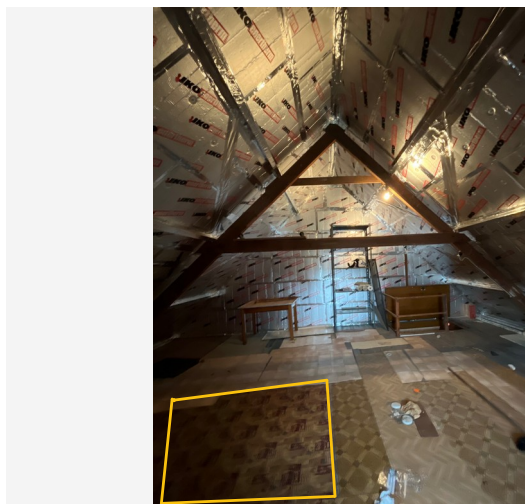
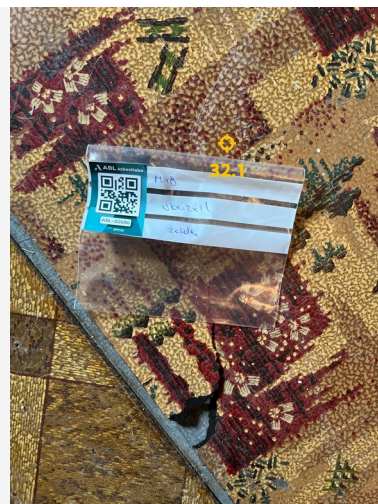
Geen asbest

| Beschrijving | Vloerzeil met verdachte onderlaag - zolder |

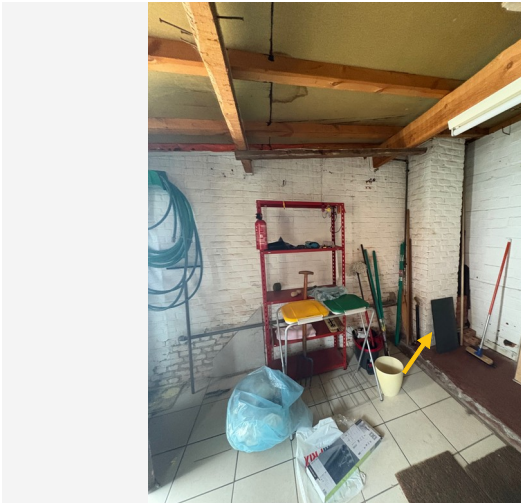
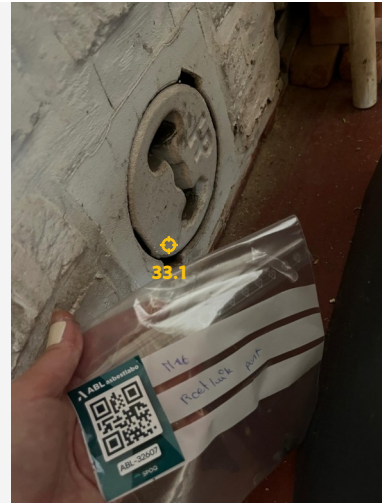
## Fiche 33: Roetluik - berging

Geen asbest

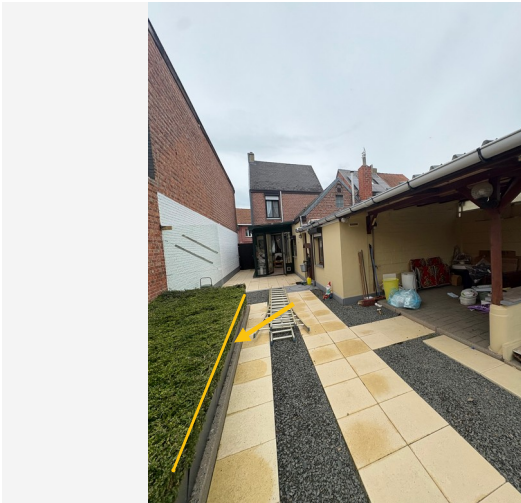
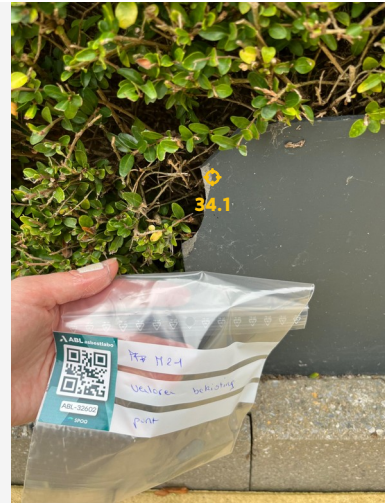
## Fiche 34: Leien -afboording tuin

Geen asbest

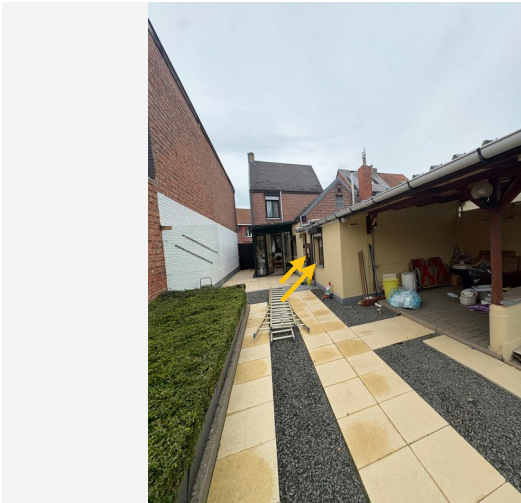
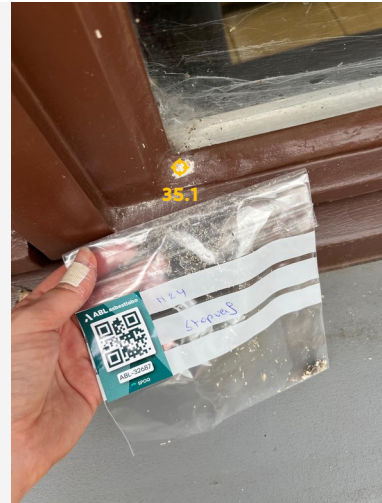
## Fiche 35: Stopverf buiten - berging

Geen asbest

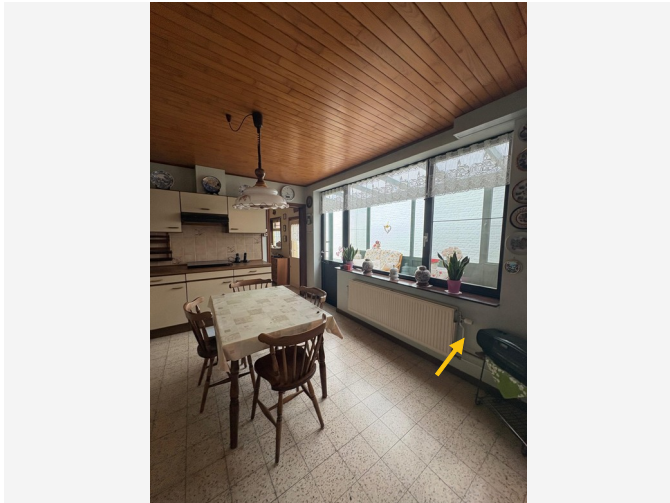
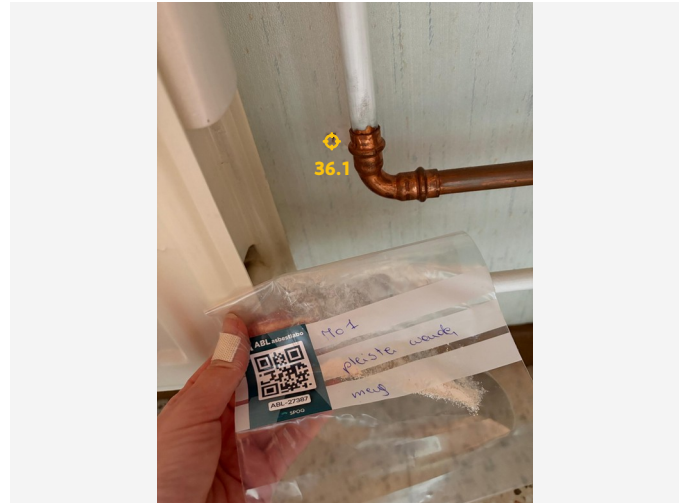
## Fiche 36: Pleisterwerk wanden

Geen asbest

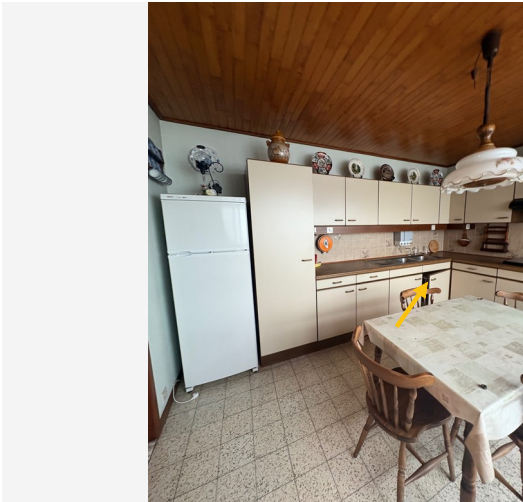
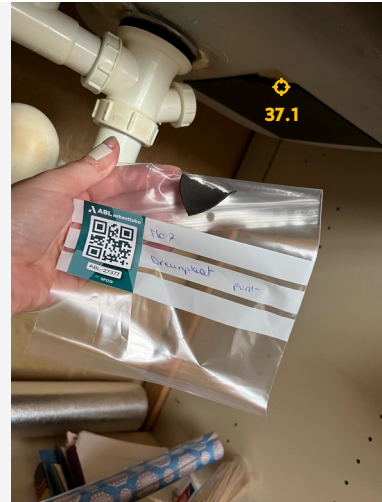
## Fiche 37: Ontdreuningsplaat/anti-dreunplaat onder spoelbak -keuken

Geen asbest

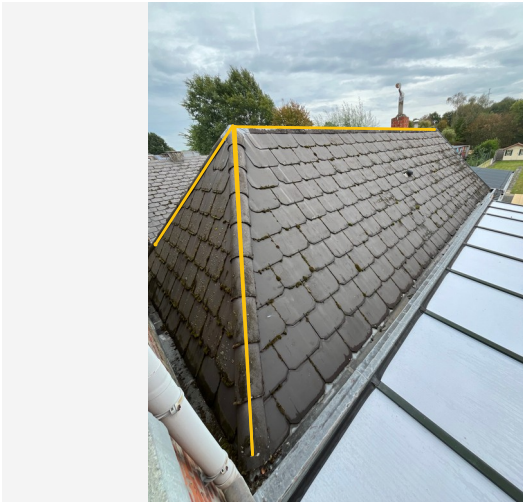
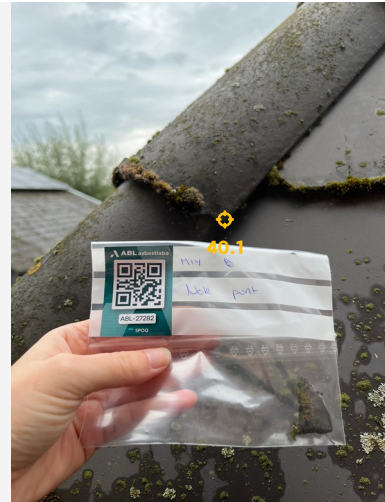
## Fiche 40: Dakbedekking - Nokken/Noordbomen - aanbouw

Geen asbest

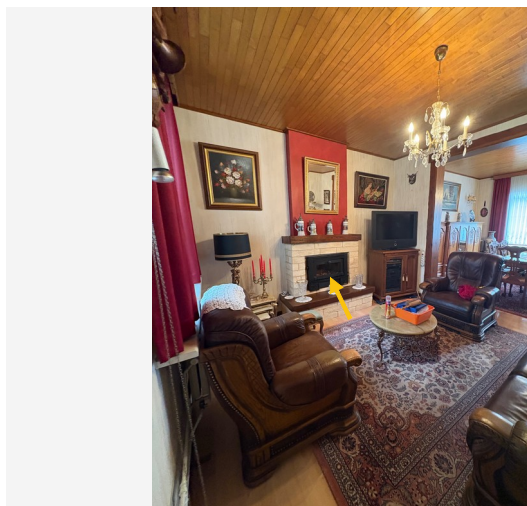
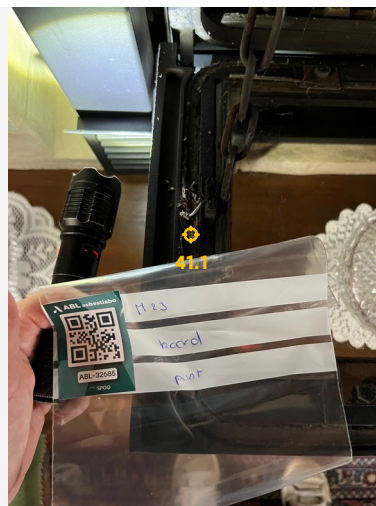
## Fiche 41: Koord in kachel - woonkamer

Geen asbest

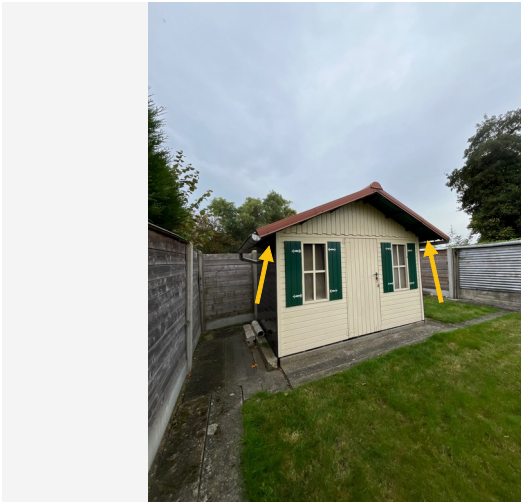
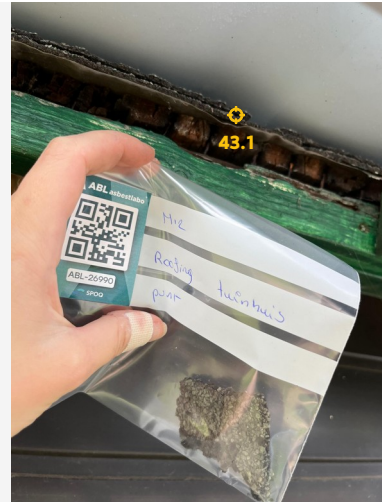
## Fiche 43: Dakbedekking - Roofing onder overzet dak tuinhuis

Geen asbest

| Opmerking | <p>Er werd enkel een puntstaal genomen van de bovenste laag. Mogelijks zijn er onderliggende asbestverdachte lagen aanwezig die niet waarneembaar waren tijdens de inspectie. Wanneer bij renovatie- of sloopwerken blijkt dat er nog onderliggende lagen aanwezig zijn dient er hiervan een staal te worden genomen welke door een erkend laboratorium moet worden geanalyseerd.</p> <p>De hoeveelheid betreft een schatting.</p> |

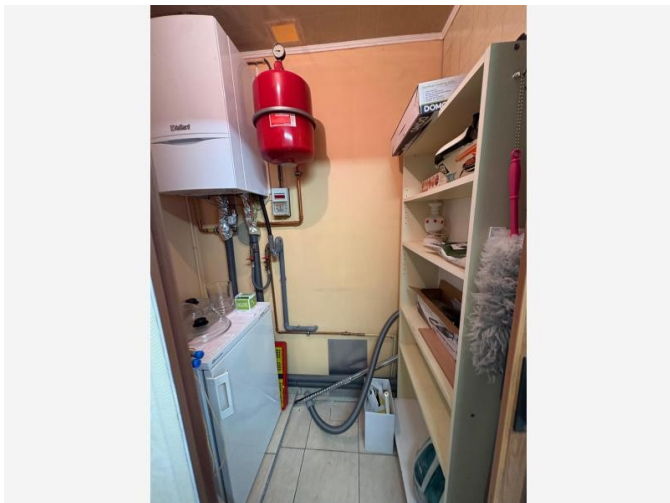
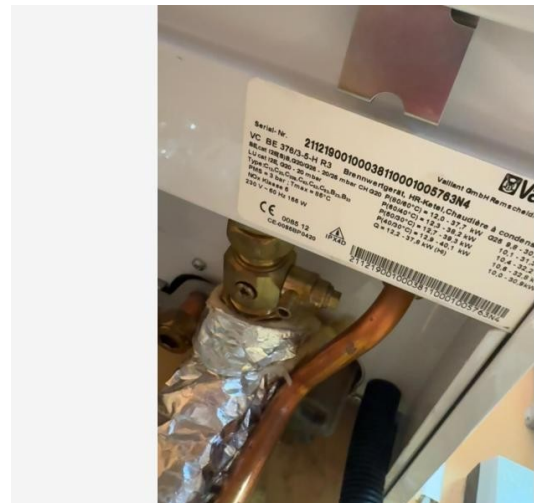
## Fiche 47: Materialen aan de stookketel(dichtingen, isol mat,...) niet verdacht

| Beschrijving | Notitie | Terug te vinden op plannen |
|---|---|---|
| Fiche 47: Materialen aan de stookketel(dichtingen, isol mat,...) niet verdacht | Betreft de stookketel in de bijkeuken.<br><br>De materialen aan de stookketel (dichtingen, isolerend materiaal,...) zijn niet asbest verdacht.<br><br>De ketel heeft een bouwjaar van 2012 | Plan 1.11: Gelijkvloers |
