# Asbestinventarisatattest

Hooiveld 46, 2870 Puurs-Sint-Amands

Attestnummer : 20260929-000186.000

**Niet-asbestveilig**

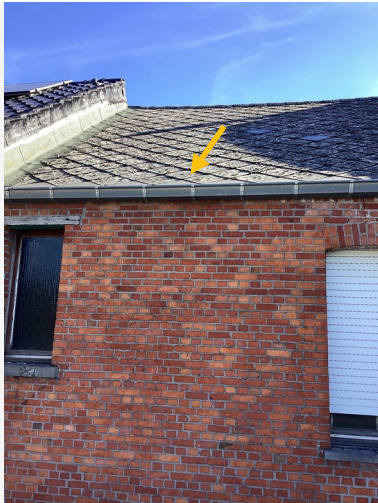
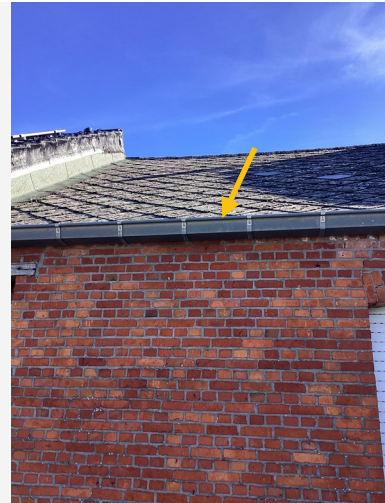
| Identificatiemethode | De asbestdeskundige beoordeelt het materiaal als asbestverdacht en dus asbesthoudend, en dit zonder monsternamen. |
| Opmerking | De hoeveelheid bedraagt een schatting |

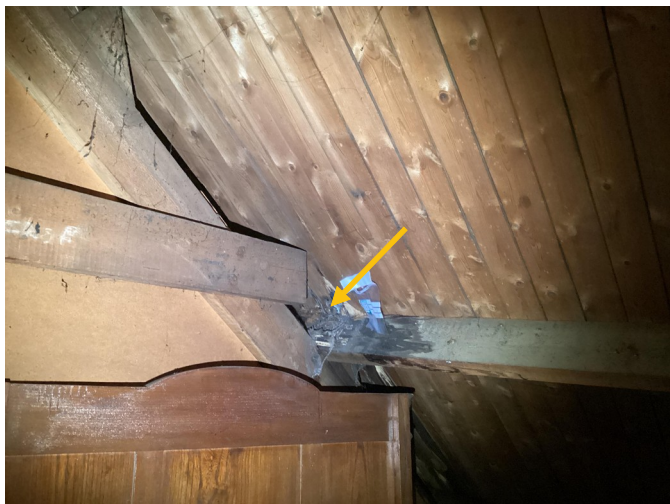
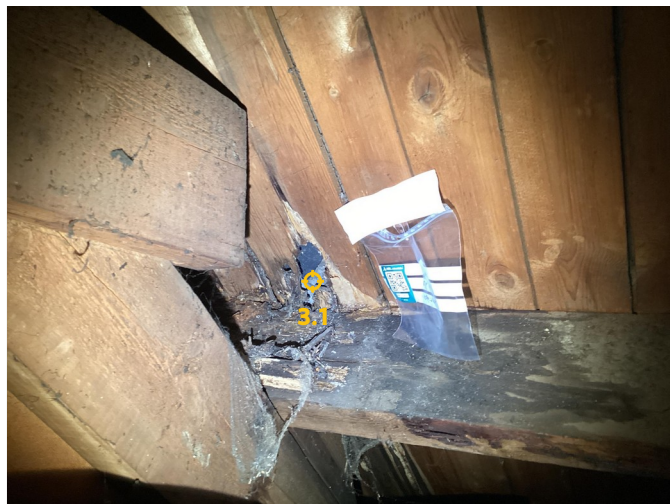
| Identificatiemethode | De asbestdeskundige beoordeelt het materiaal als asbestverdacht en dus asbesthoudend, en dit zonder monsternamen. |
| Opmerking | De hoeveelheid betreft een schatting |

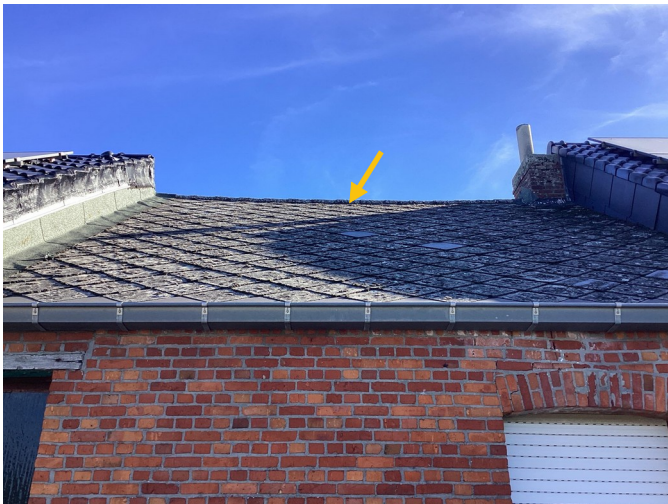
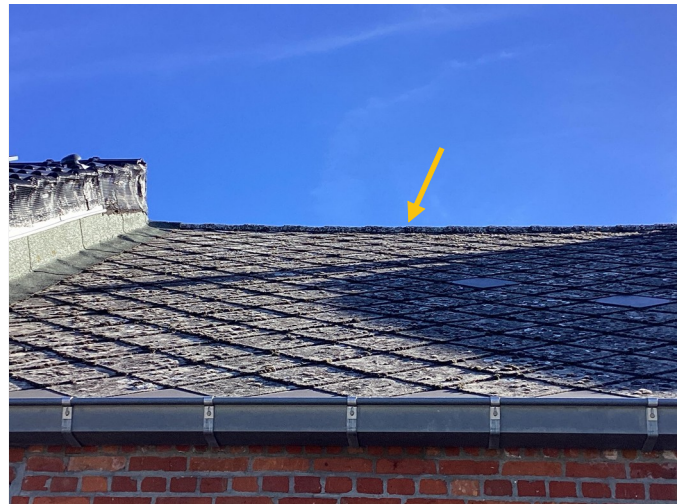
| Opmerking | Schouwbus in een 'open systeem' wil zeggen dat er in het verlengde van deze schouwbus een (open)haard, kachel is aangesloten of gebruikt wordt als ventilatie. De hoeveelheid is een schatting. |

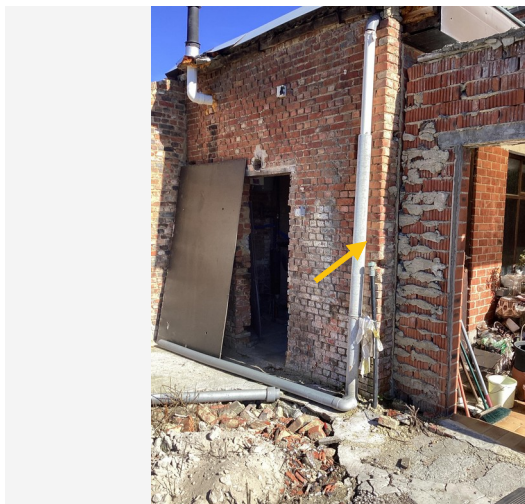
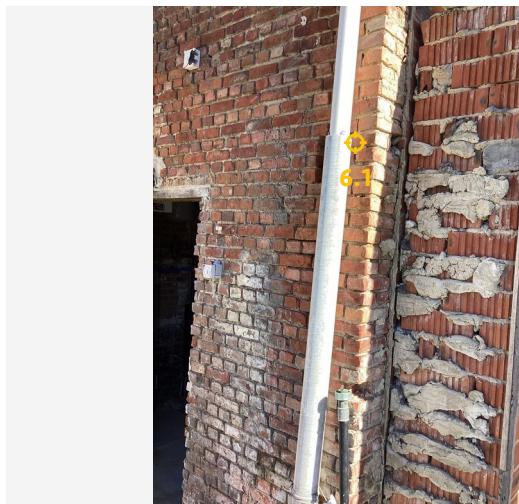
| Opmerking | De hoeveelheid is een schatting. |

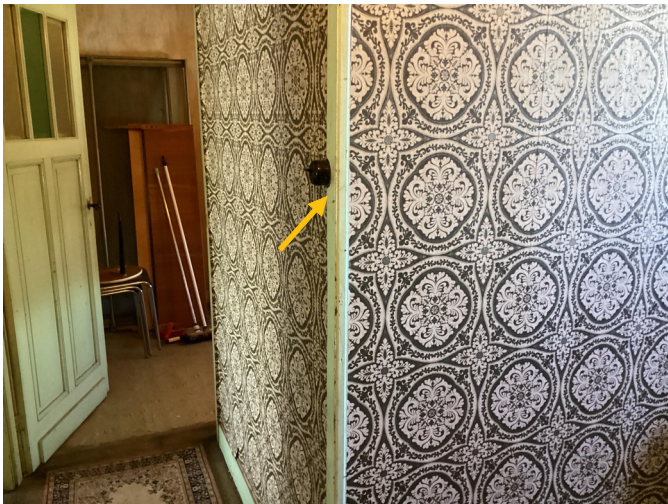
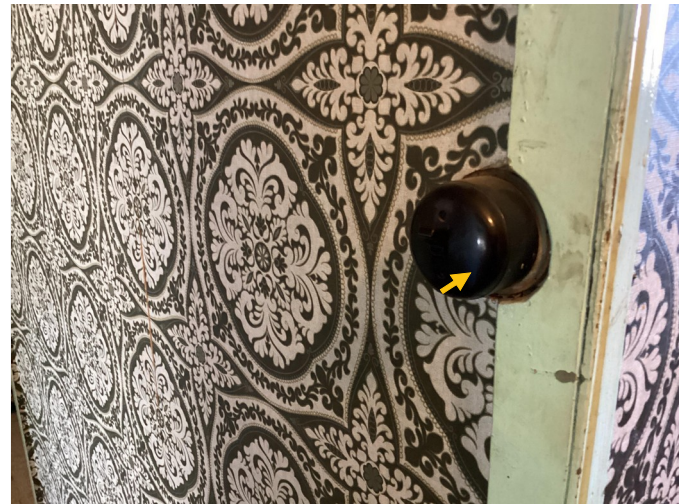
| Opmerking | De hoeveelheid betreft een schatting. |

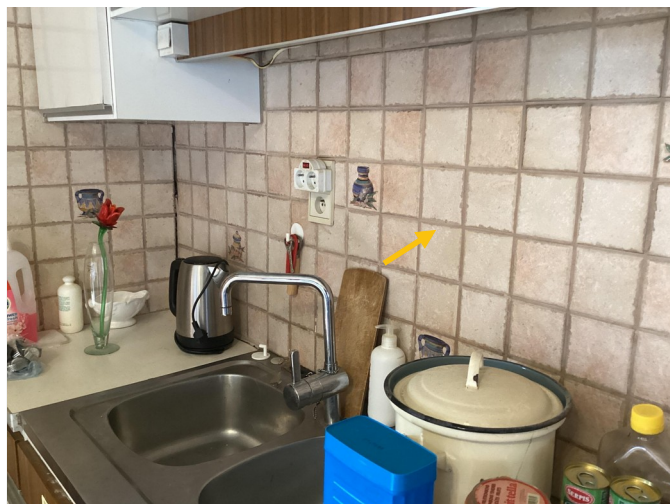
Detailfoto

Op moment van de inspectie kon niet worden nagegaan of de tegellijm achter de muurtegels/plinten asbestverdacht is. Bij renovatie of verwijdering van de tegels dient het materiaal te worden geanalyseerd voor de werken van start gaan.

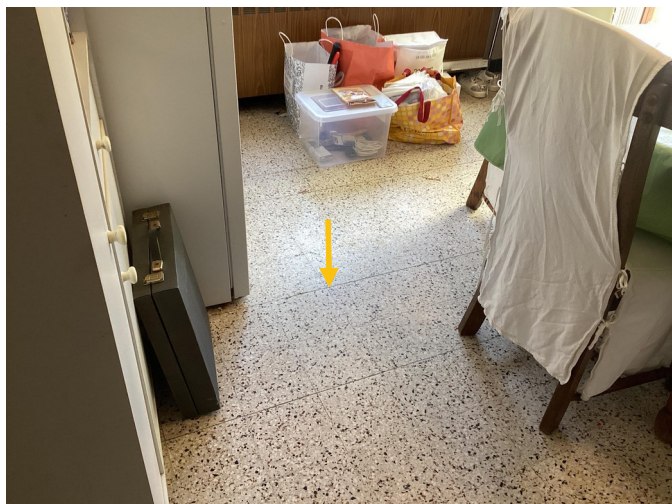
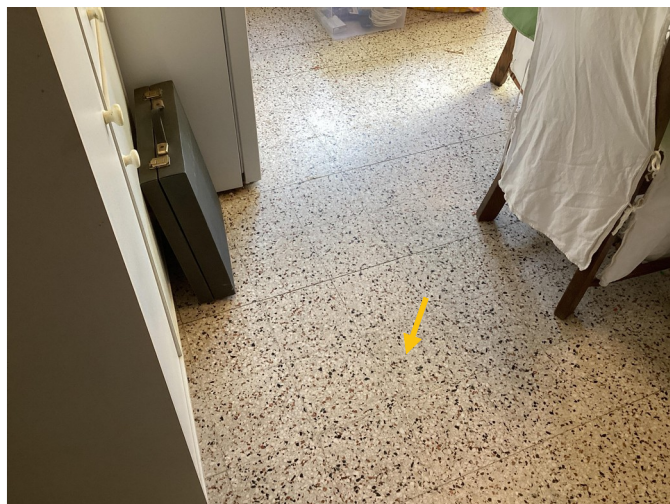
Detailfoto

Op moment van de inspectie kon niet worden nagegaan of de tegellijm onder de vloertegels of achter de plinttegels asbestverdacht is. Bij renovatie of verwijdering van de tegels dient het materiaal te worden geanalyseerd voor de werken van start gaan.

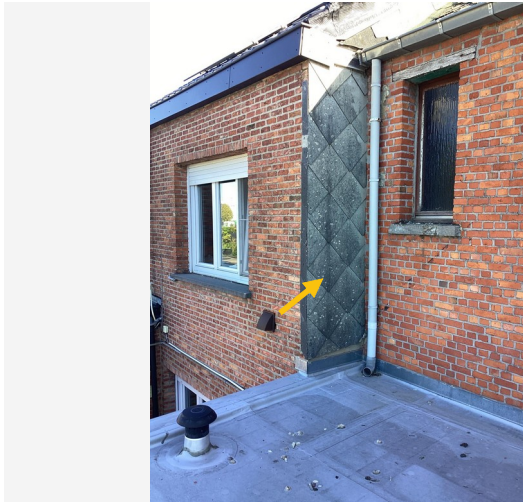
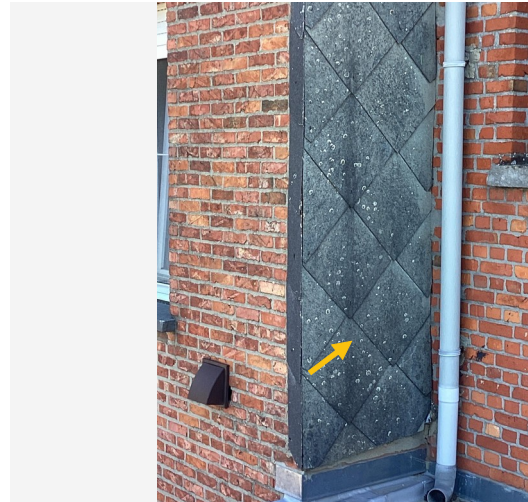
## Fiche 17: Afstromend hemelwater leien/shingles aangrenzend huis

De gevelbekleding van het aangrenzend huis bestaat uit leien/shingles die asbestverdacht zijn. Hemelwater dat afspoelt van deze leien/shingles is verontreinigd met asbestvezels.

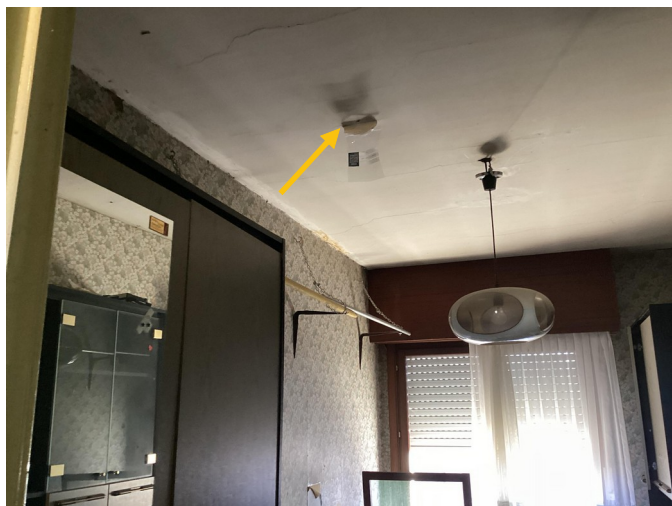
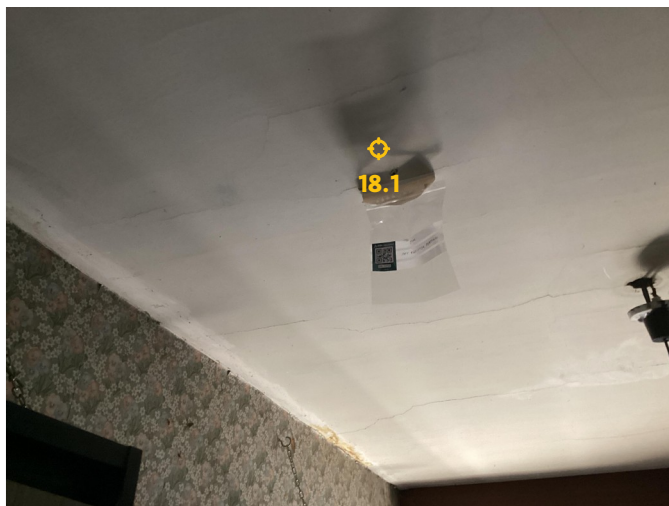
## Fiche 18: Pleisterwerk plafonds

Geen asbest

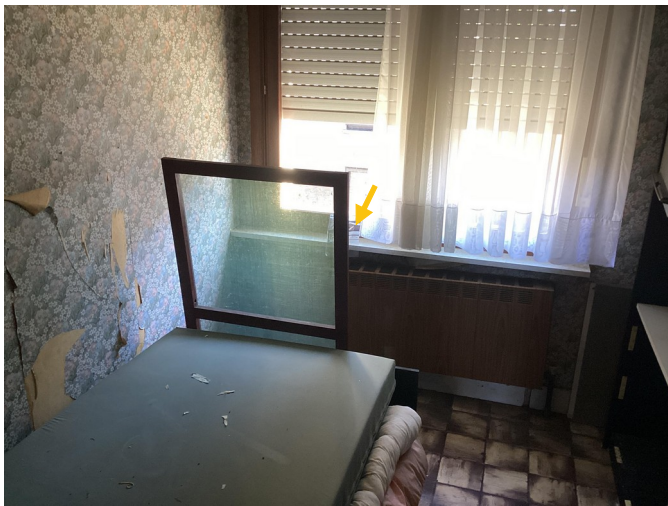
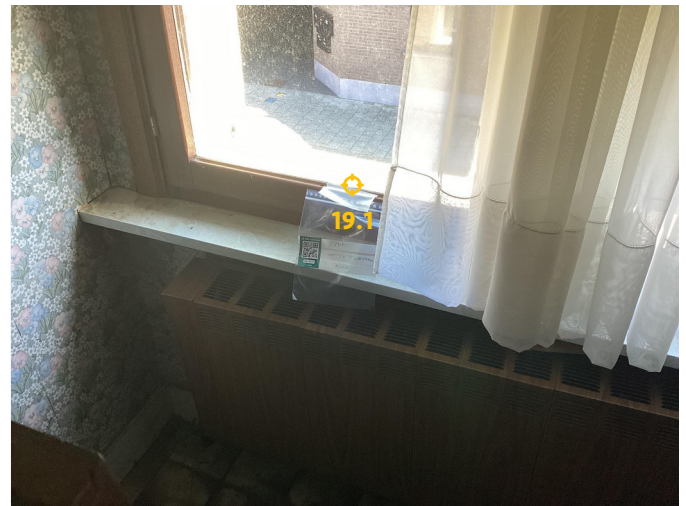
Geen asbest

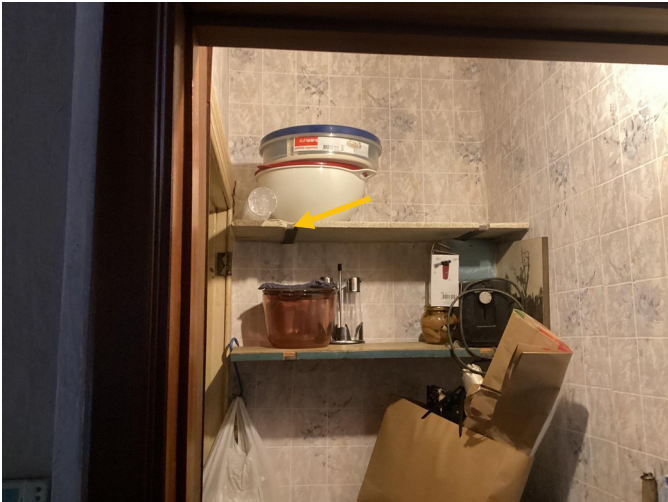
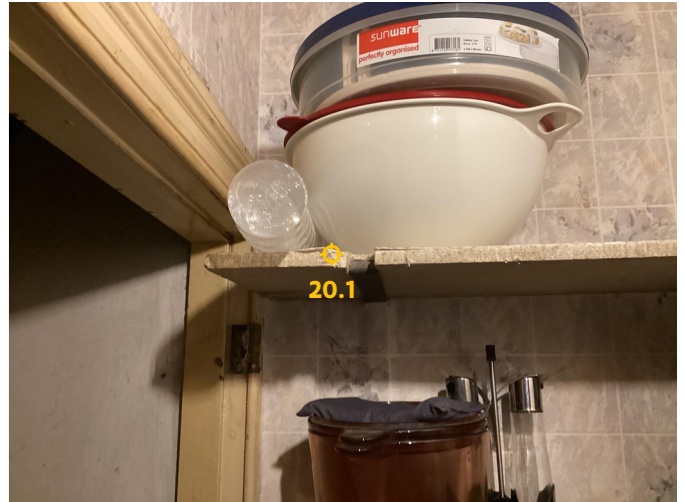
## Fiche 20: Wandbekleding/ legbord bestaande uit platen - type Pical

Geen asbest

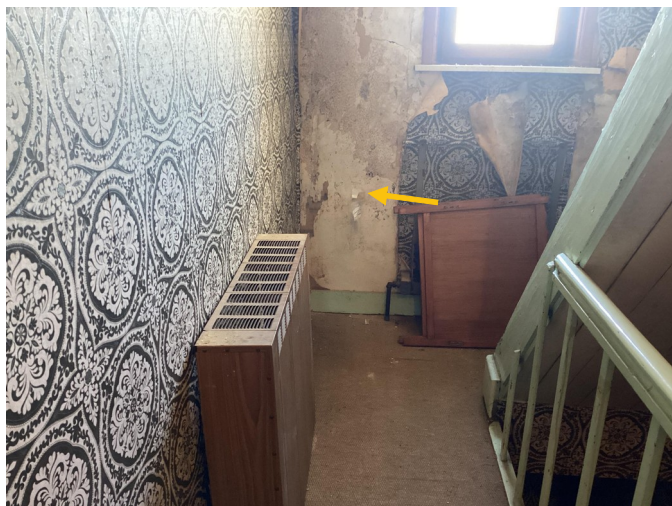
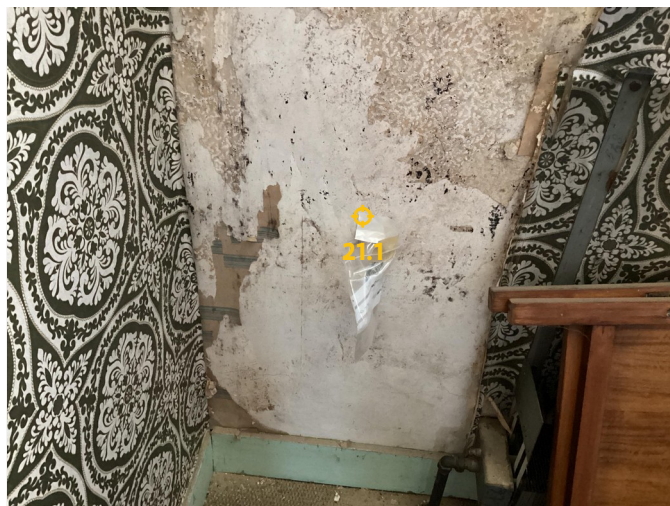
## Fiche 21: Pleisterwerk wanden

Geen asbest

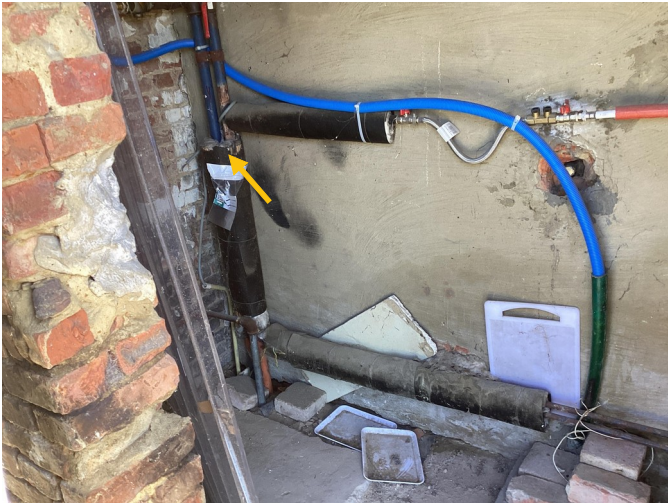
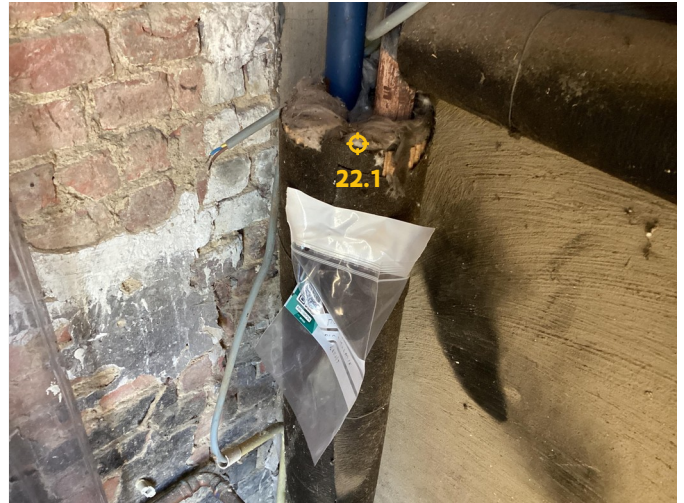
## Fiche 22: Leidingisolatie - Bitumen

Geen asbest

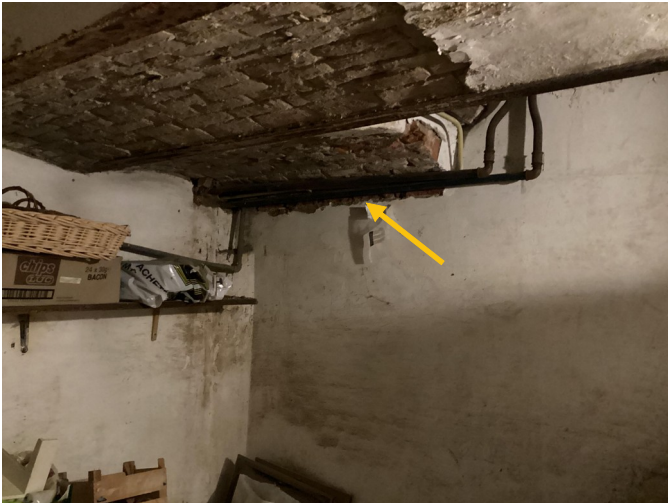
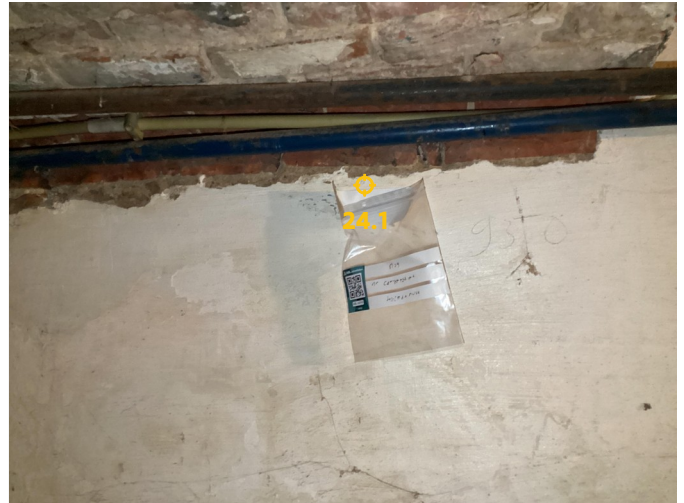
## Fiche 24: Cementering keldermuur

Geen asbest

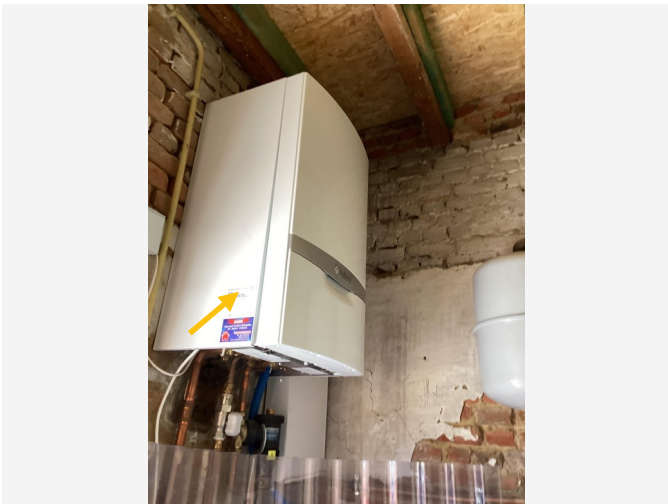
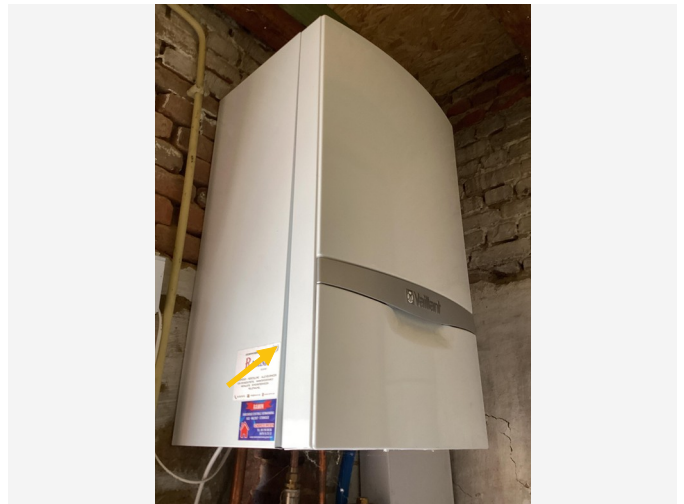
## Fiche 27: Niet-asbestverdachte stookketel

| Beschrijving | Notitie | Terug te vinden op plannen |
|---|---|---|
| Fiche 27: Niet-asbestverdachte stookketel | <p>De volgende materialen aan onderdelen van een centrale verwarming werden vastgesteld als niet-asbestverdacht, nl stookketel</p> <p>De stookketel heeft als bouwjaar 2021</p> | Plan 1.3: Gelijkvloers |
